大野図書館劣化度調査

現地調査報告書

平成30年11月

株式会社キョーワテクノ

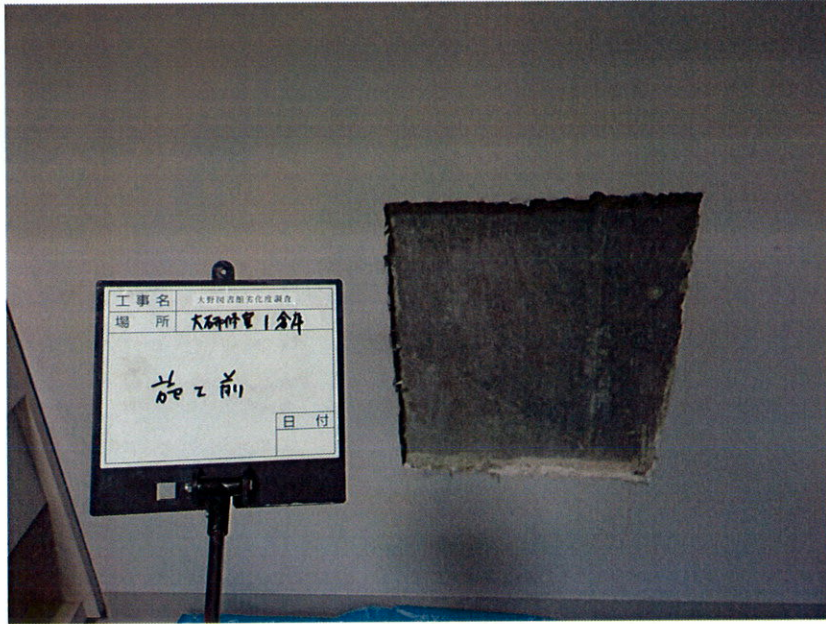
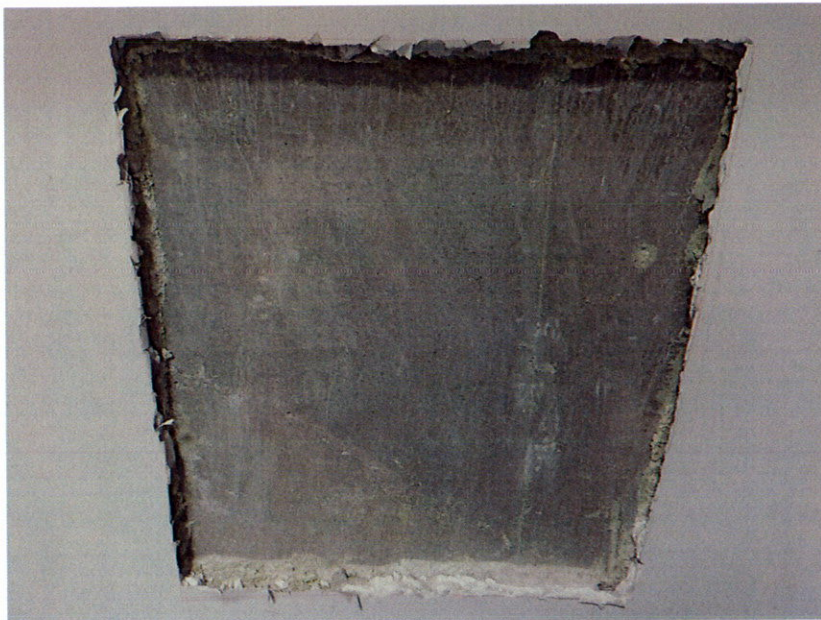
測点：大野図書館
大研修室1倉庫

施工前現況

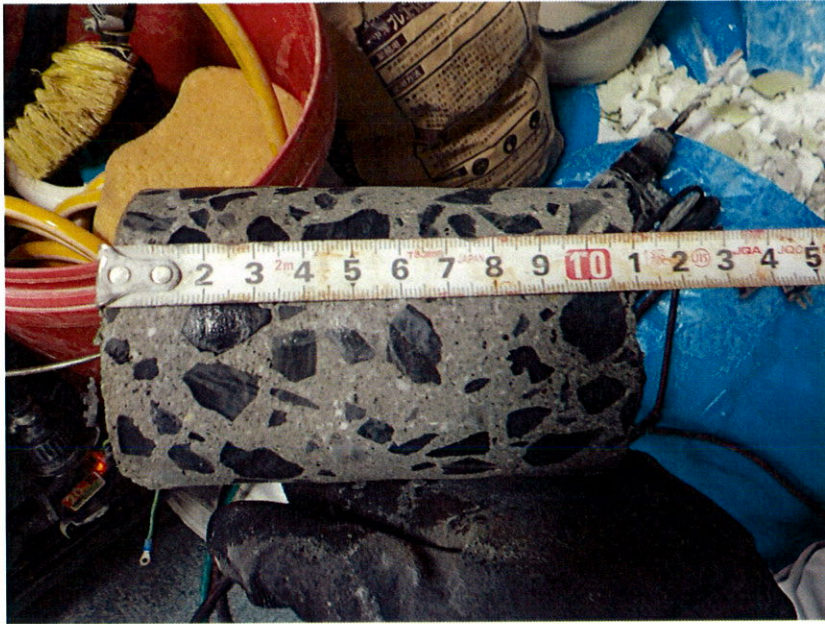
測点：大野図書館
大研修室1倉庫

サンプル採取完了

80Φ L=110

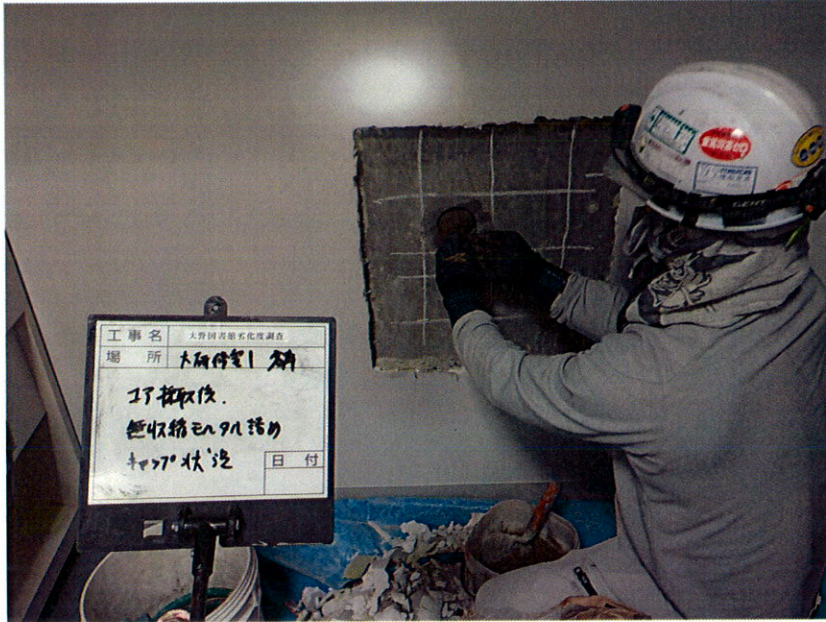
測点：大野図書館
大研修室1倉庫

サンプル採取跡

無収縮EIL外

充填状況

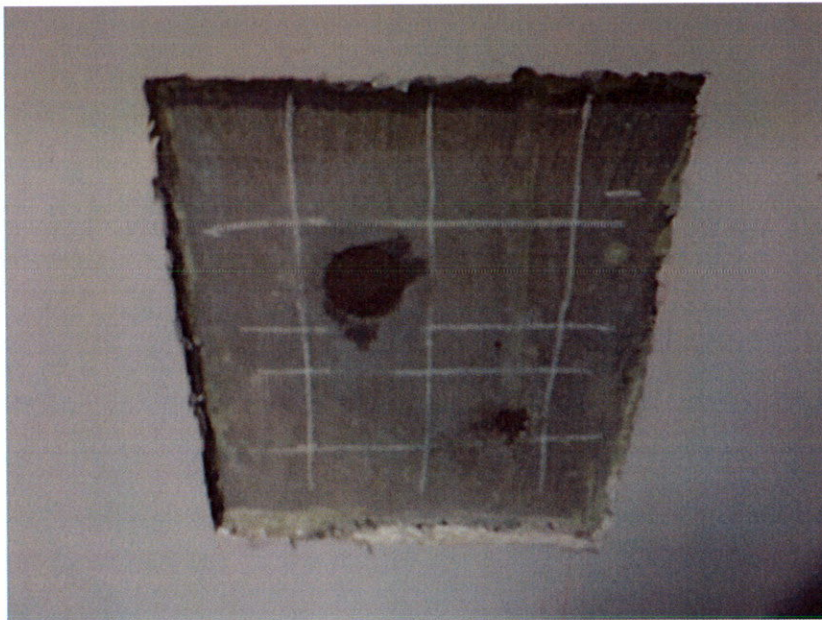
測点：大野図書館
大研修室1倉庫

サンプル採取跡

無収縮EIL外

充填完了

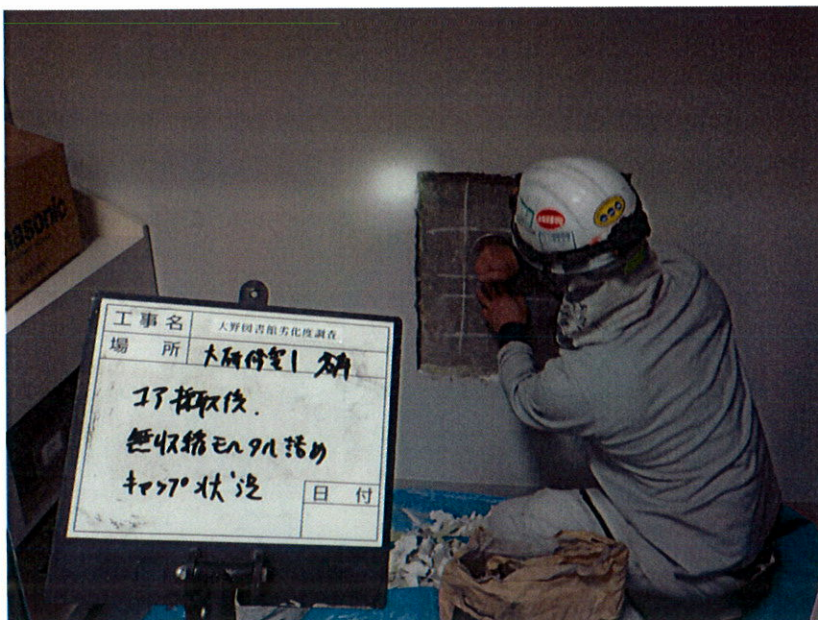
測点：大野図書館
大研修室1倉庫

サンプル採取跡

ステンレスかくしキャップ

取付状況

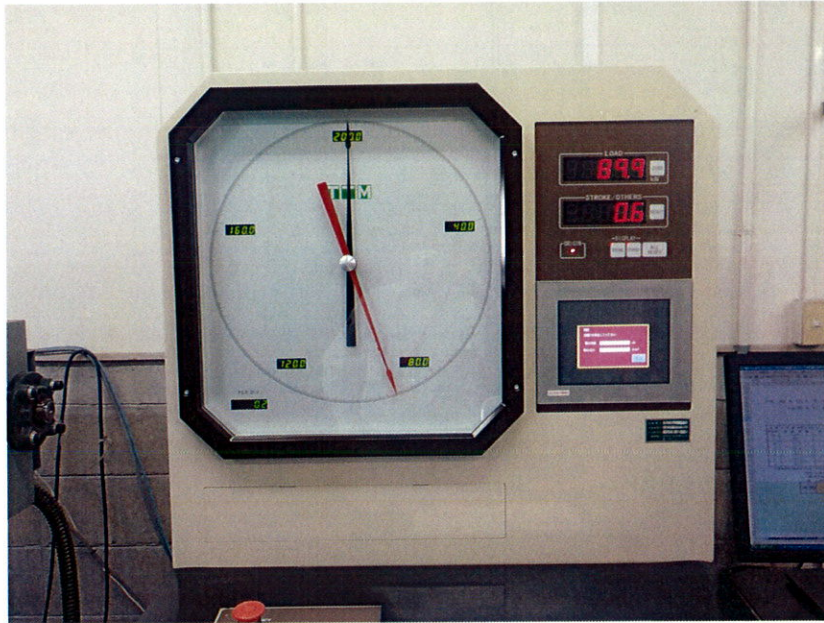
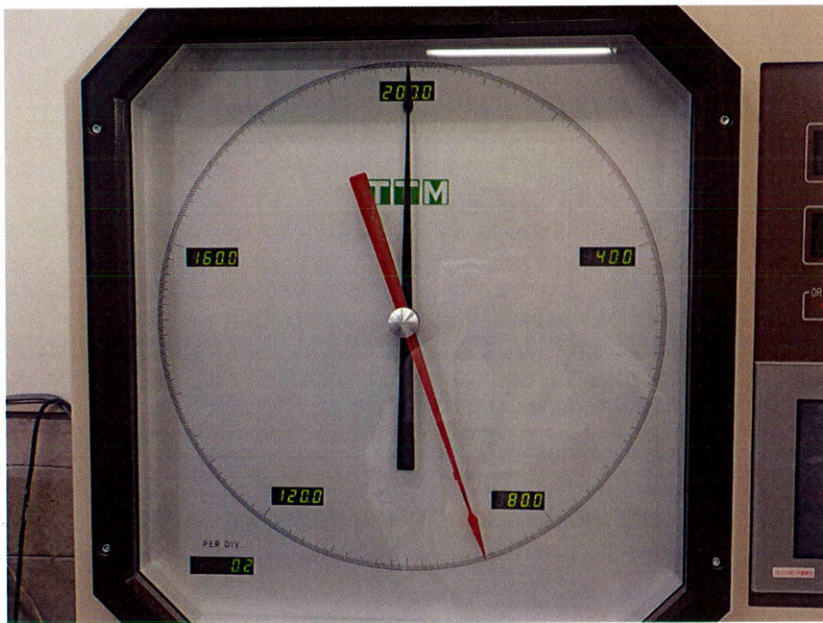
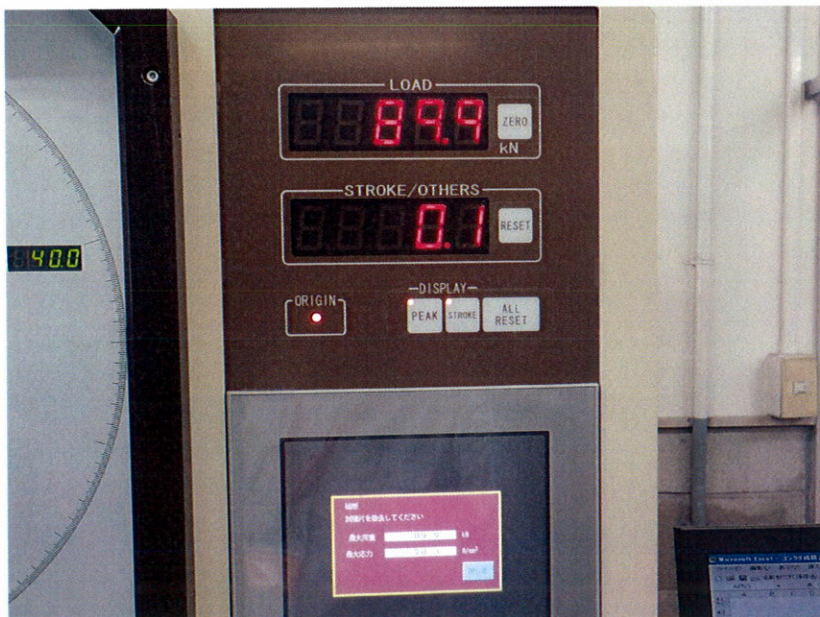
測点：環境保健協会
吉島分室

コンクリートコア
圧縮強度試験

最大荷重：89.9KN

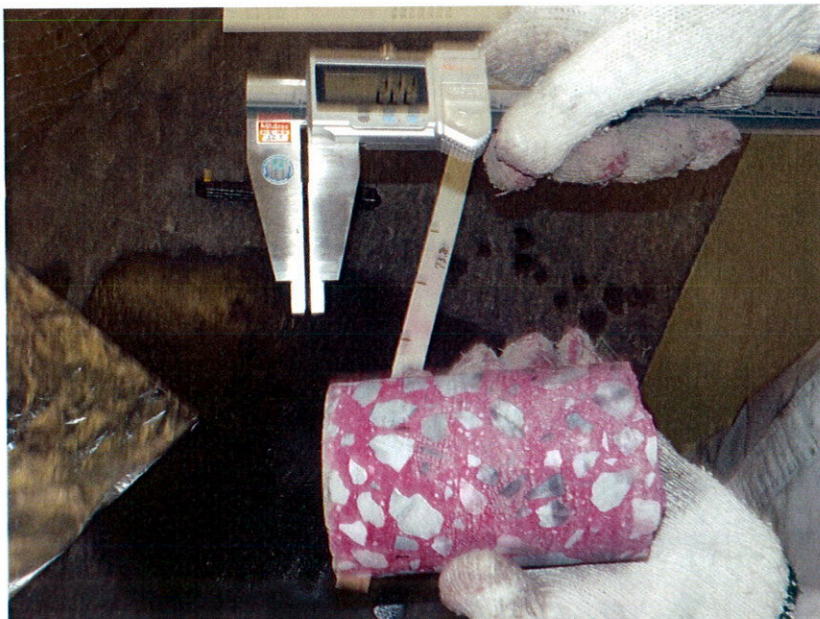
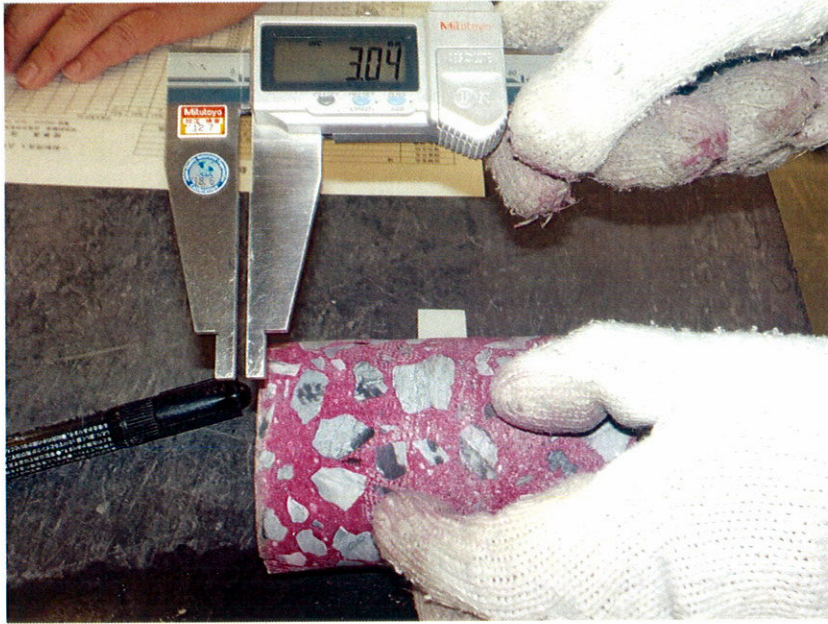
測点：広島県環境保健協会

中性化深さ測定試験

測定状況
