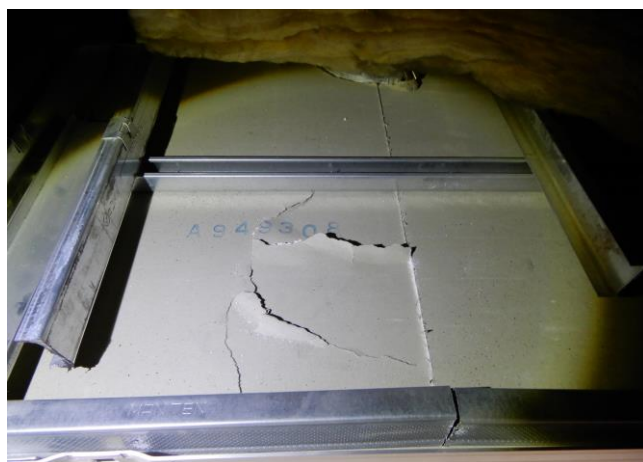
107の位置です。
3階エレベータホール廻りの様子です。
天井裏の状態を天井点検口を開けて
中を確認しました。

天井に漏水跡と思われる箇所は石膏ボード割れを
シール補修した跡と分かりました。

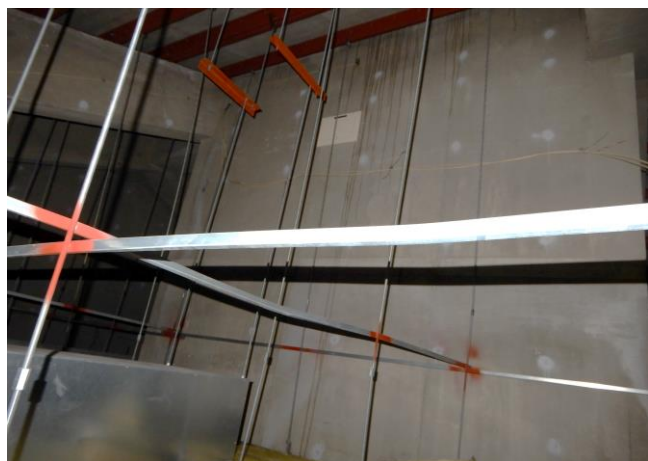
107の位置です。
天井裏の外壁面の様子です。
漏水跡、ひび割れ等は確認できませんでした。

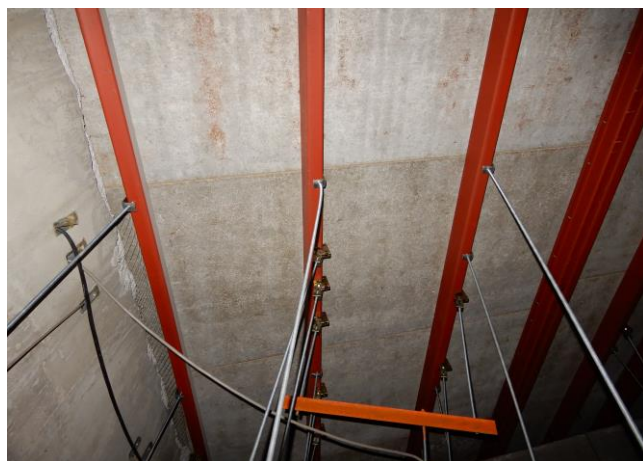
107の位置です。
天井裏の様子です。
漏水跡、ひび割れ等は確認できませんでした。

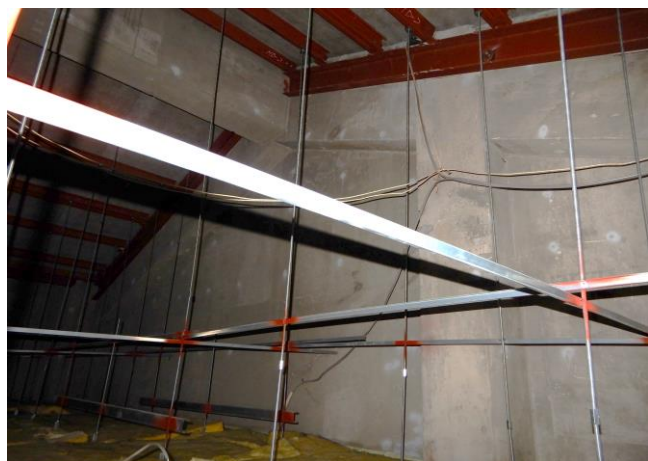
108の位置です。
天井裏の外壁面の様子です。
漏水跡、ひび割れ等は確認できませんでした。

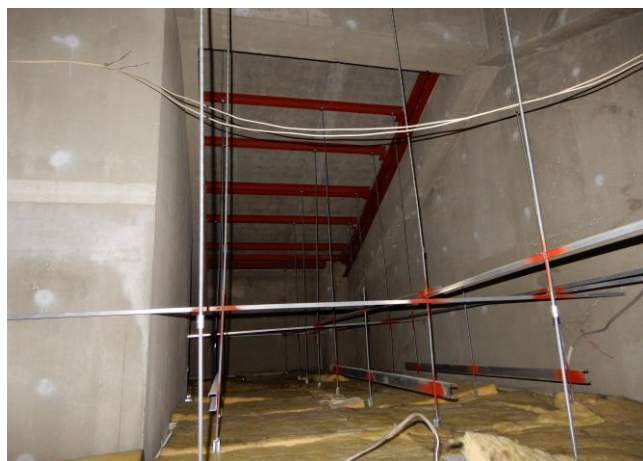
109の位置です。
天井裏の外壁面の様子です。
漏水跡、ひび割れ等は確認できませんでした。

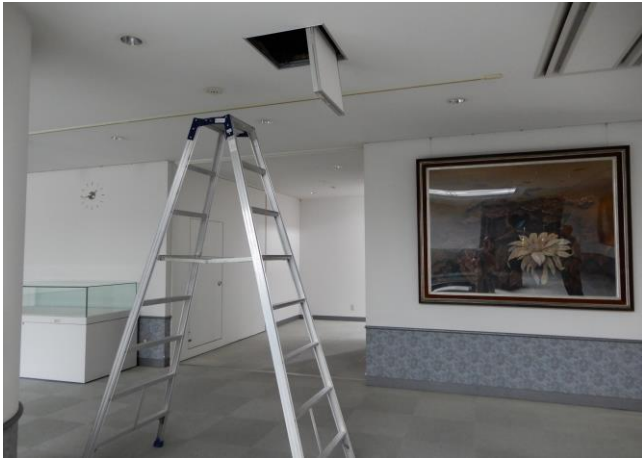
110の位置です。
2階ホール廻りの様子です。

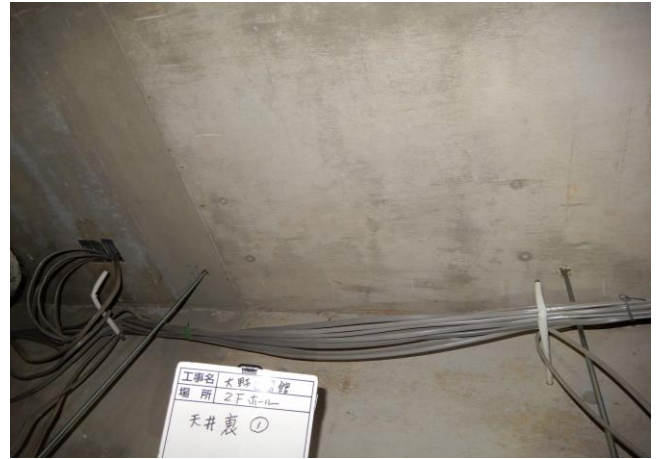
外壁面・スラブの様子です。
漏水跡、ひび割れ等は確認できませんでした。

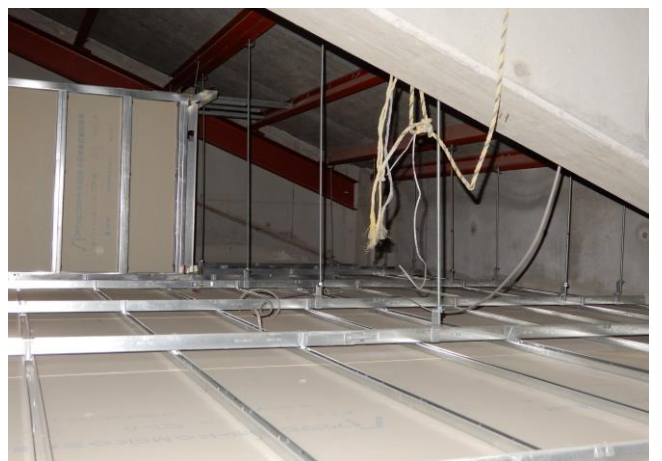
同一位置で照明を消して撮影してみると
光が確認できます。
水切部、屋根との取合部を確認する必要があります。

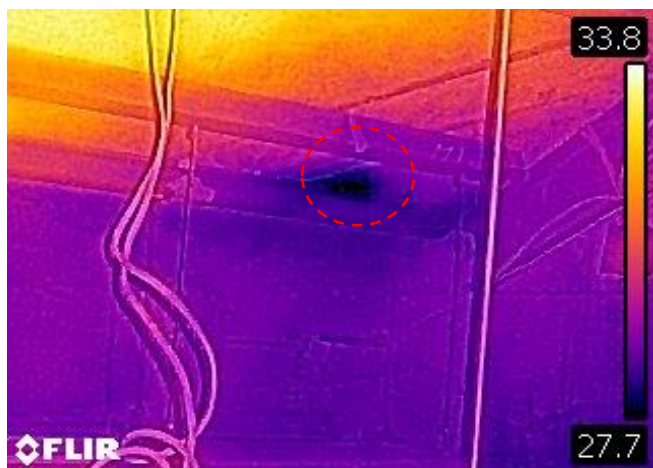
天井裏廻りに漏水跡は確認できません。

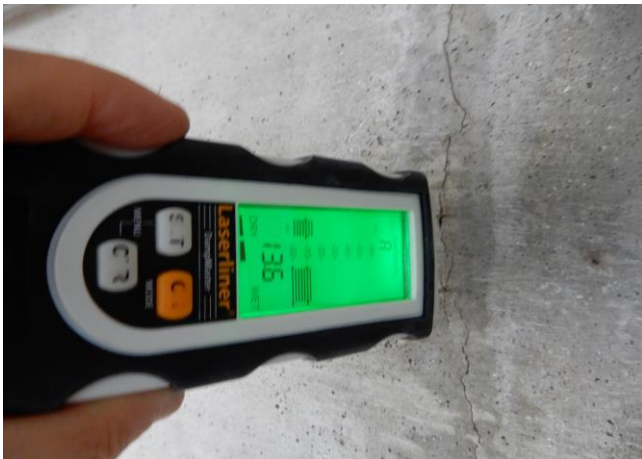
137の位置です。
1階車庫の東面壁廻りです。
ひび割れが見られます。水分チェッカーを使用してひび割れ箇所廻りの水分量を測りました。
水分量は、13.6%ありました。

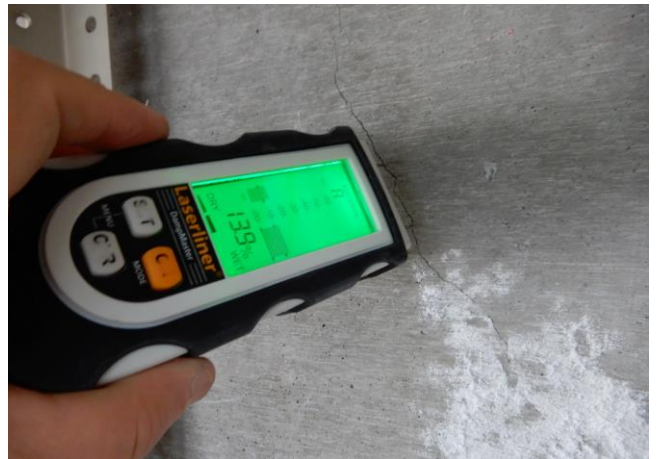
137の位置です。
1階車庫の東面壁廻りです。
ひび割れ箇所に白華現象が発現しています。
水分量は13.9%と水分を含んでいます。
外部貫通しているひび割れから漏水しています。

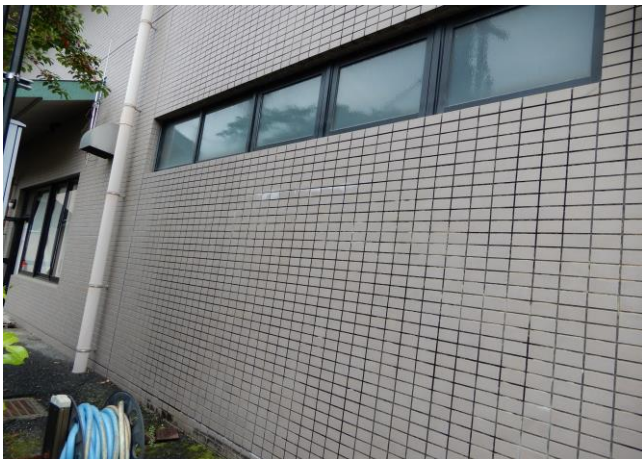
車庫のひび割れが見られた箇所の外側の様子です。

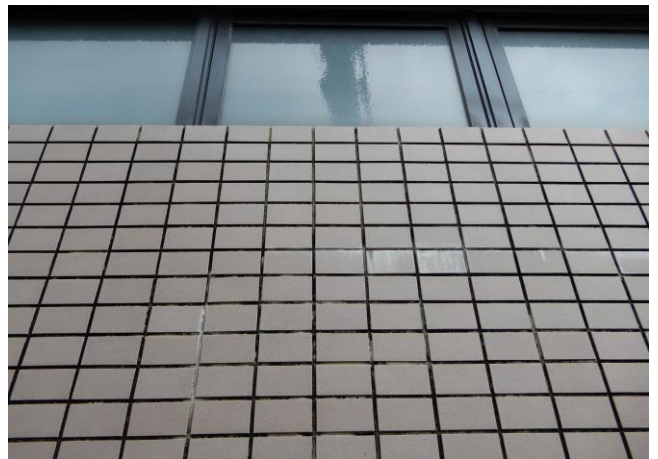
タイル目地から白華現象が発現しています。

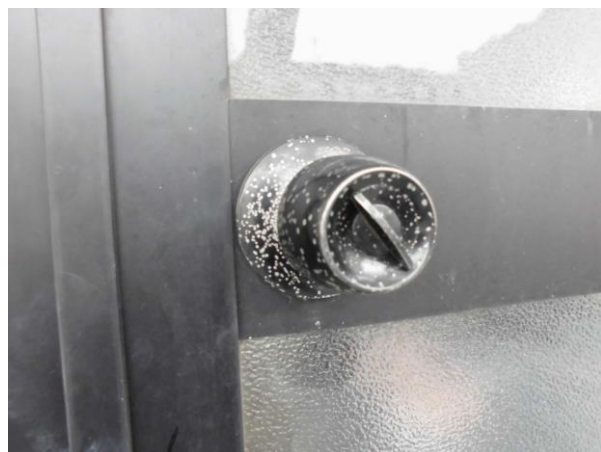
2. 3階ホール AD-3 両開き框扉
框部分が褪色していました。

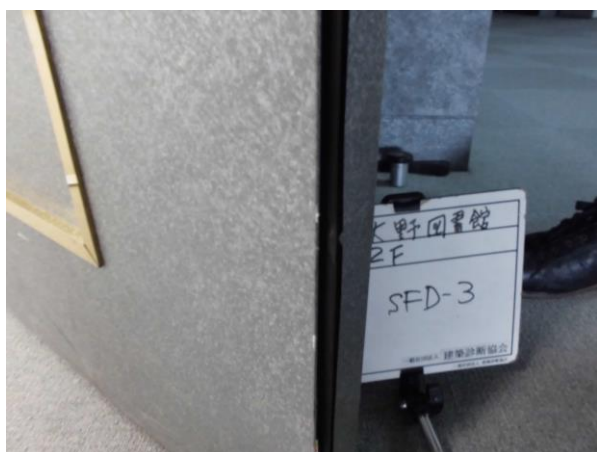
27. 2階 SFD-3 両開き扉
表面シートにキズがありました。

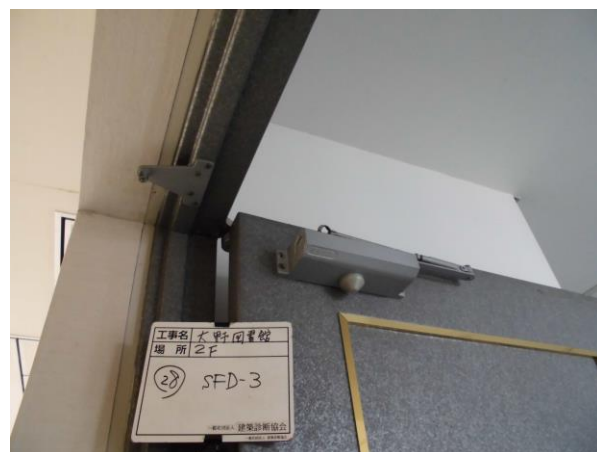
27. 2階 SFD-3 両開き扉
戸先ゴムが破れていました。

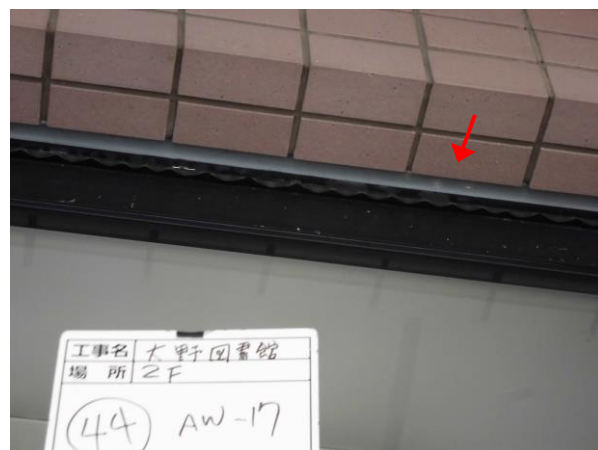
44. 2階 AW-17 片開き扉
レバーハンドルが故障していました。

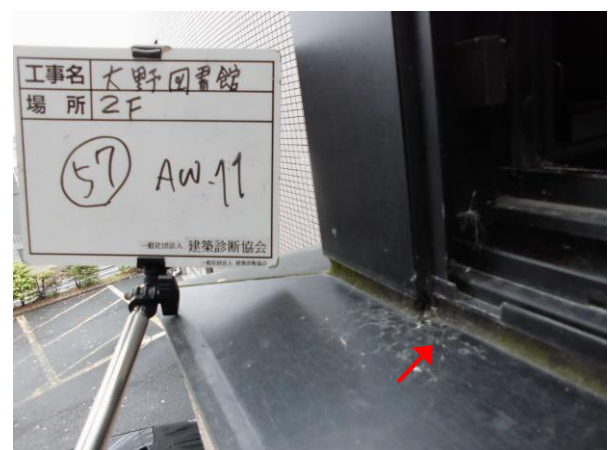
57. 2階 AW-11 引違窓
水切板が褪色していました。

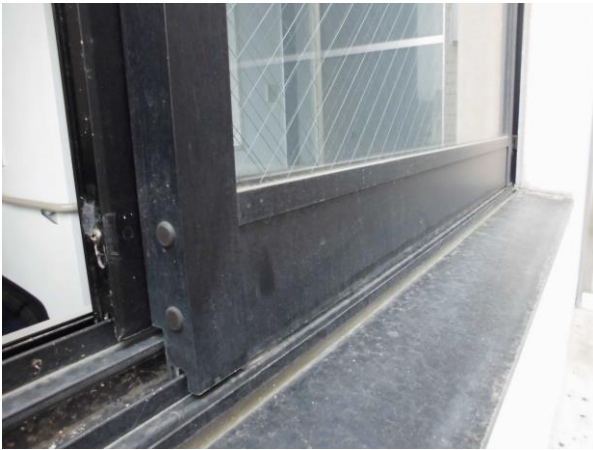
57. 2階 AW-11 引違窓
シールが劣化して亀裂が生じ、苔も生えていました。

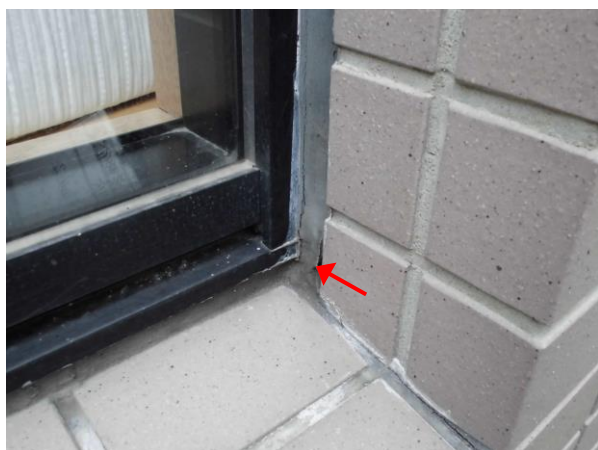
73・76～81・84～86・89～91・94～96・99～101.
1階 AW-2 FIX窓
アルミ部が褪色していました。

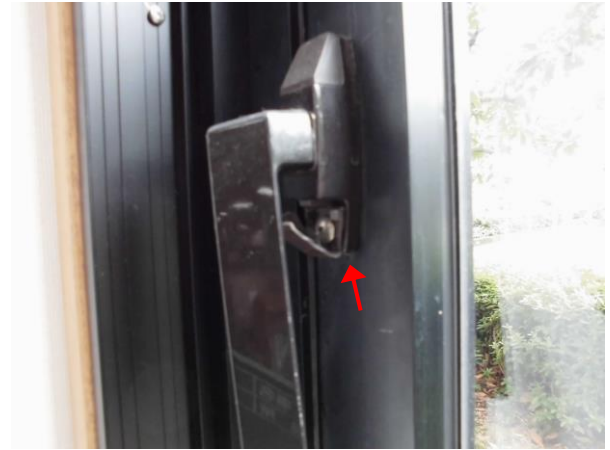
74・75. 1階 AW-15 片開き窓
シールが劣化して亀裂が生じていました。

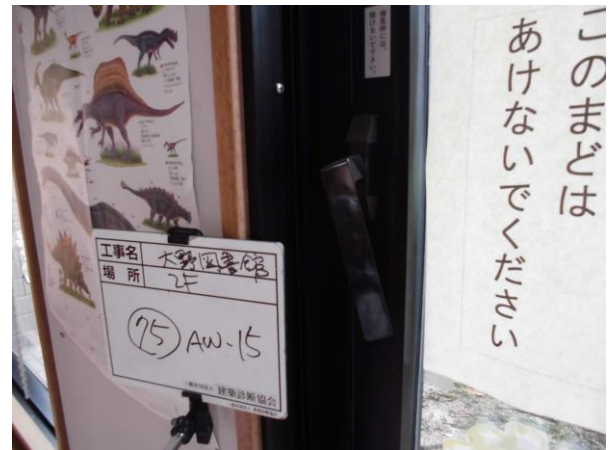
75. 1階 AW-15 片開き窓
ストッパー金物が破損していました。

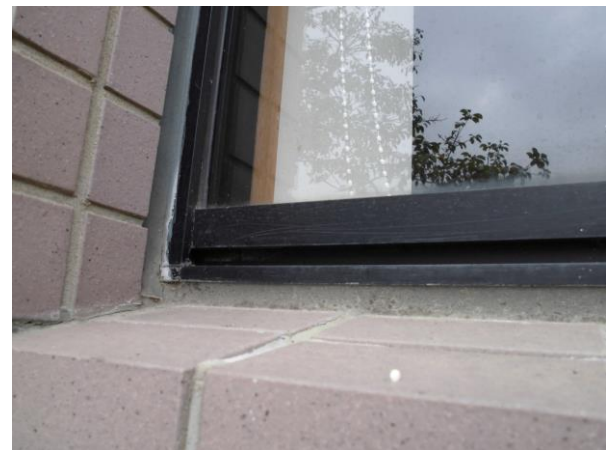
102. 1階 AW-3 FIX窓
シールが劣化して硬化して
いました。

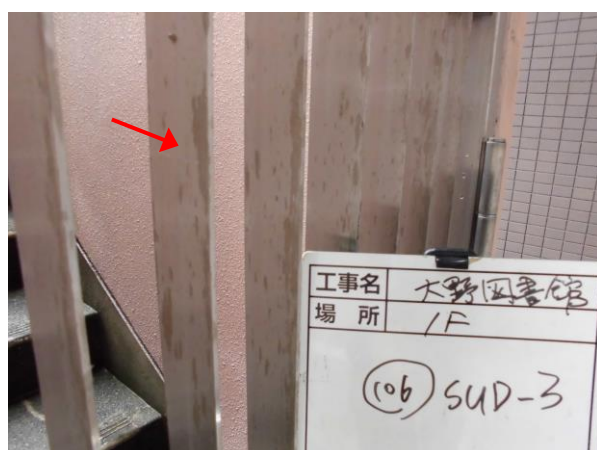
106. 1階 SUD-3 片開き扉
ラッチ部分が故障していました。

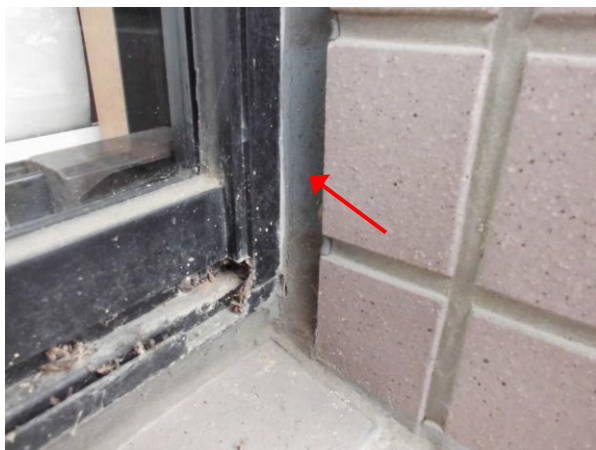
107. 1階 AW-4 福祉コーナー 引違窓
作動不良がありました。
