# 大野地域メイン集会所長寿命化計画

令和5年1月

廿 日 市 市

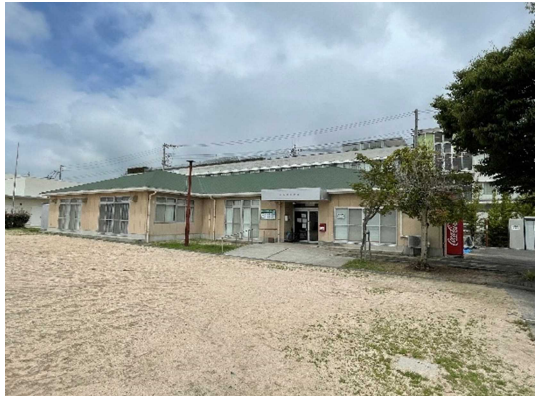
### 5.1 柿の浦集会所

| 施設基本情報 | | | | | |
|---|---|---|---|---|---|
| 外壁 | 1.00 | C | 70 | 70.0 | |
| 電気設備 | 0.50 | C | 70 | 35.0 | |
| 給排水設備 | 0.25 | D | 100 | 25.0 | |
| 空調設備 | 0.50 | D | 100 | 50.0 | |
| その他設備 | 0.25 | D | 100 | 25.0 | |
| 総合劣化度 | | | | 56.0 | |

| 施年度 | 改修優先<br>順位 | 施設名 | 内容 | 構造 | 備考 |
|---|---|---|---|---|---|
| | 2 | 柿の浦集会所 | 外壁改修、照明改修（ＬＥＤ化）、内装・内部建具・各設備等改修 | Ｓ造<br>平屋建 | トイレの洋式<br>化令和４年度<br>に実施済み |

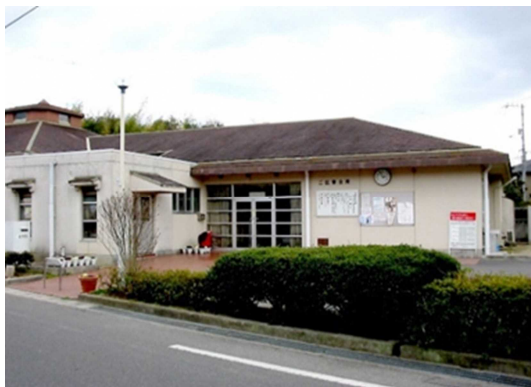
## 5.2 2区集会所

| 外壁 | 1 . 0 0 | C | 7 0 | 7 0 . 0 | |
| 電気設備 | 0 . 5 0 | C | 7 0 | 3 5 . 0 | |
| 給排水設備 | 0 . 2 5 | D | 1 0 0 | 2 5 . 0 | |
| その他設備 | 0 . 2 5 | C | 7 0 | 1 7 . 5 | |
| 総合劣化度 | | | | 6 0 . 3 | |

| 施年度 | 改修優先<br>順位 | 施設名 | 内容 | 構造 | 備考 |
|---|---|---|---|---|---|
| 長寿命化<br>計画により改修等<br>を実施 | 1 | 大野２区集会所 | 外壁改修、照明改修（ＬＥＤ化）、内装・内部建具・各設備等改修 | ＲＣ造<br>平屋建 | トイレの洋式<br>化令和３年度<br>に実施済み |

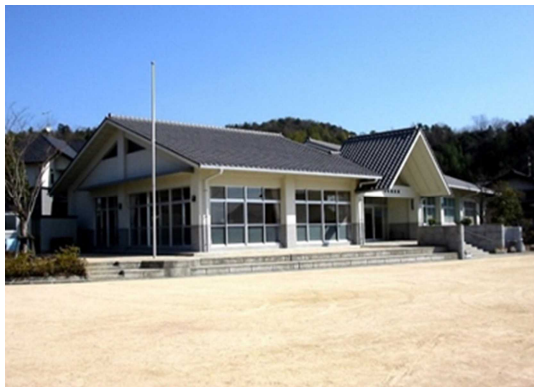
### 5.3 5区集会所

| 施設基本情報 | | | | | |
|---|---|---|---|---|---|
| 外壁 | 1 . 0 0 | B | 4 0 | 4 0 . 0 | |
| 総合劣化度 | | | | 3 9 . 5 | |

| 施年度 | 改修優先<br>順位 | 施設名 | 内容 | 構造 | 備考 |
|---|---|---|---|---|---|
| | 4 | 大野５区集会所 | 外壁改修、照明改修（ＬＥＤ化）、内装・内部建具・各設備等改修 | ＲＣ造<br>平屋建 | トイレの洋式<br>化令和４年度<br>に実施済み |

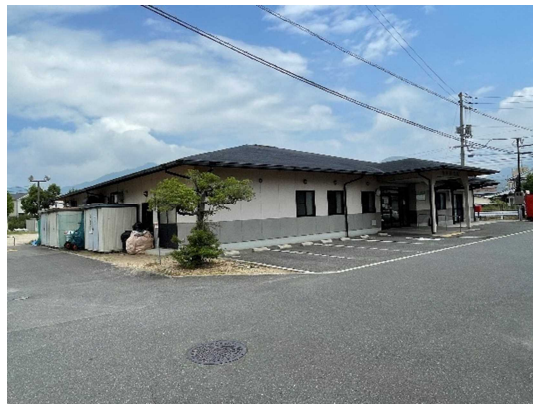
## 5.4 6区集会所

| 施設基本情報 | | | | | |
|---|---|---|---|---|---|
| 外壁 | 1 . 0 0 | B | 4 0 | 4 0 . 0 | |
| 総合劣化度 | | | | 3 0 . 8 | |

| 施年度 | 改修優先<br>順位 | 施設名 | 内容 | 構造 | 備考 |
|---|---|---|---|---|---|
| | 5 | 大野６区集会所 | 外壁改修、照明改修（ＬＥＤ化）、各設備等改修 | Ｓ造<br>平屋建 | |

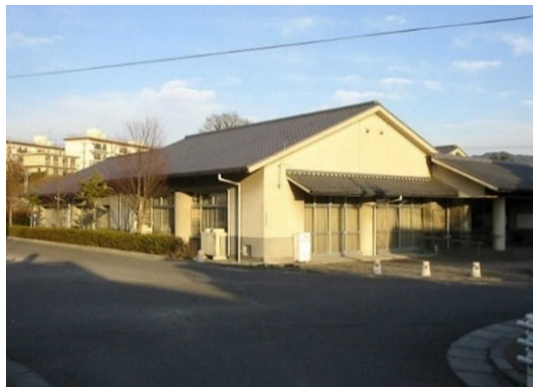
## 5.5 9区集会所

| 施設基本情報 | | | | | |
|---|---|---|---|---|---|
| 給排水設備 | 0 . 2 5 | C | 7 0 | 1 7 . 5 | |
| 空調設備 | 0 . 5 0 | D | 1 0 0 | 5 0 . 0 | |
| その他設備 | 0 . 2 5 | C | 7 0 | 1 7 . 5 | |
| 総合劣化度 | | | | 4 8 . 0 | |

| 施年度 | 改修優先<br>順位 | 施設名 | 内容 | 構造 | 備考 |
|---|---|---|---|---|---|
| | 3 | 大野９区集会所 | 外壁改修、照明改修（ＬＥＤ化）、内装・内部建具・各設備等改修 | ＲＣ造<br>平屋建 | トイレの洋式<br>化令和３年度<br>に実施済み |

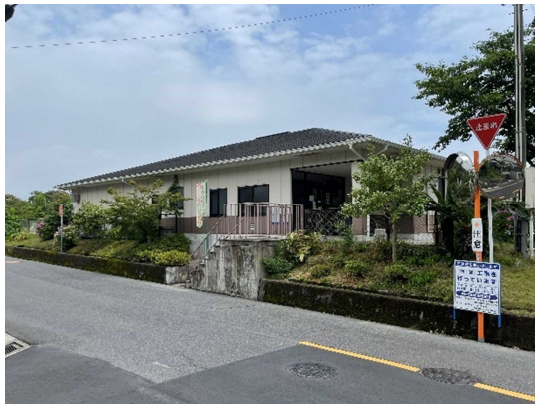
## 5.6 10区集会所

| 外壁 | １．００ | B | ４０ | ４０．０ | |
| 総合劣化度 | | | | ２６．３ | |

| 施年度 | 改修優先<br>順位 | 施設名 | 内容 | 構造 | 備考 |
|---|---|---|---|---|---|
| | 6 | 大野１０区集会所 | 外壁改修、照明改修（ＬＥＤ化）、各設備等改修 | Ｓ造<br>平屋建 | |
