# はつかいち文化ホール特定天井等改修方針 (案)

廿日市市

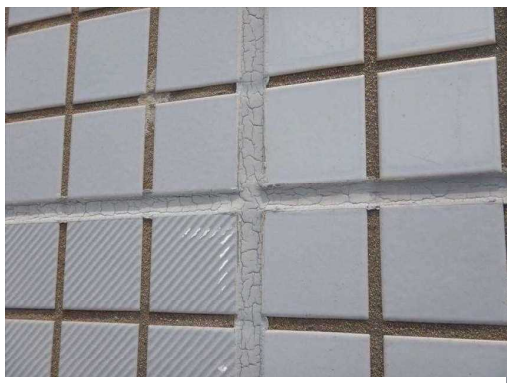
- ・平成27年より外壁改修工事を行っていましたが、経年劣化などにより調査範囲の広範囲において著しいタイルの浮きやはらみの発生が確認され、剥落が懸念されます。
- ・タイル面、石張り面ともに、広範囲でシーリング材の劣化が見られ、劣化箇所からの浸水による既存劣化の進行加速化などが懸念される状況です。

外壁タイルのシーリング切れの状況写真

- ・ 屋上防水や笠木、外壁のタイル・石など経年劣化が見られる箇所は雨水漏水リスクがあるため、目地・シールを含めた補修を行い、建物の防水性能を向上(回復)させます。
- ・ 内部建具、仕上など、動作しない・著しく劣化した箇所について改修を行い、機能を回復させます。
- ・ 誘導灯や自動火災報知設備、照明器具など、劣化による動作不良の器具を更新します。
- ・ 空調効果が低減した空調機器は、個別パッケージ化や空調機の更新等を行います。

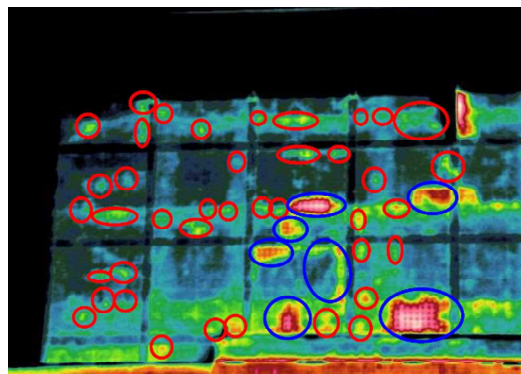
南側外壁タイルの赤外線調査画像  
(赤丸部が浮き、青丸部が改修済の部分)

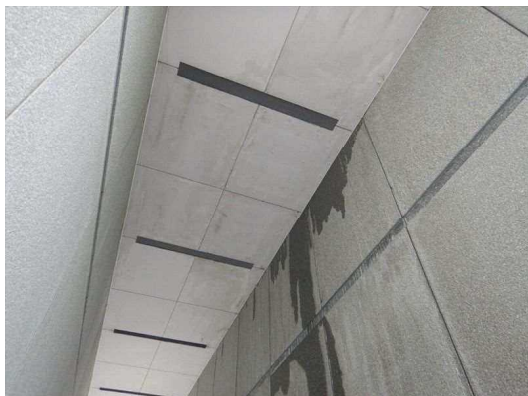
- ・1階ピロティや外部通路の壁面・天井に著しい漏水後があり、今後天井仕上り材の剥落が懸念される状態です。
- ・外部階段にはエフロエッセンスを伴うひび割れが見られ、美観上もさることながら、歩きにくい状況になっています。
- ・各所でシーリング材の劣化が見られました。

1階ピロティ部の軒天からの漏水

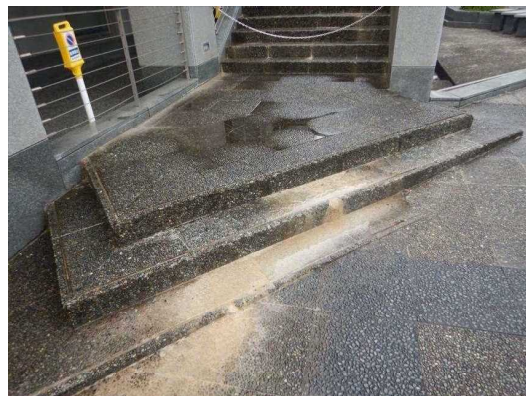
1階外部階段  
(エフロエッセンスを伴う湧水)
