甘日市学校給食センター 様

保守点検報告書

顧客名	廿日市学校給食センター 様	実施年月日	2025年8月21日
住所	広島県廿日市市宮内工業団地1-63	TEL	0829-39-0661

システム	厨芥処理システムB 1:1 +GDR-6
------	----------------------

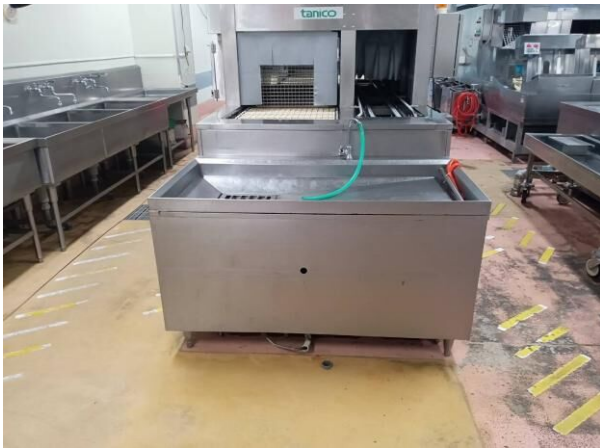
製品名
粉碎機内蔵シンク
設置場所
洗浄室
作業内容
本体全体

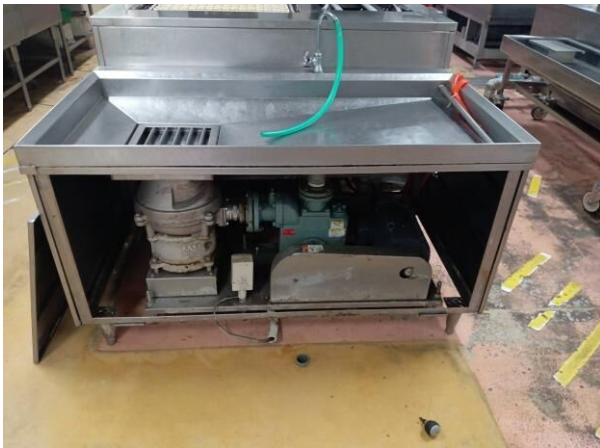
製品名
粉碎機内蔵シンク
設置場所
洗浄室
作業内容
シンク下

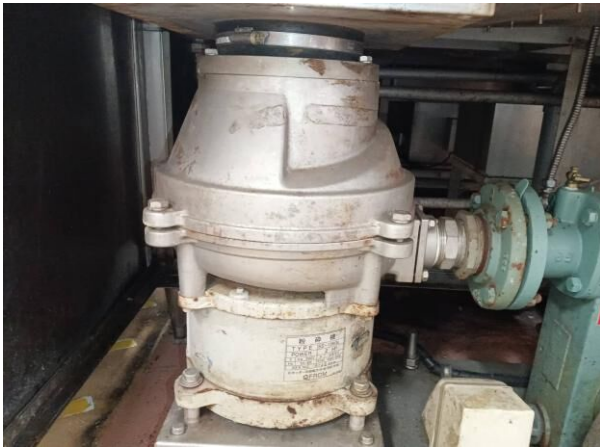
製品名
粉碎機内蔵シンク
設置場所
洗浄室
作業内容
粉碎機
異常ありません

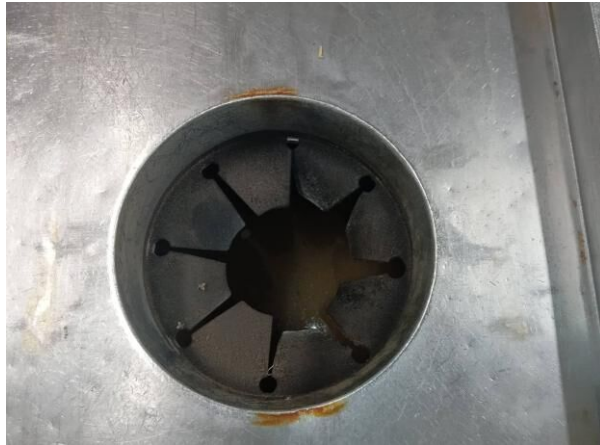
製品名
粉砕機内蔵シンク
設置場所
洗浄室
作業内容
飛散防止ゴム
異常ありません

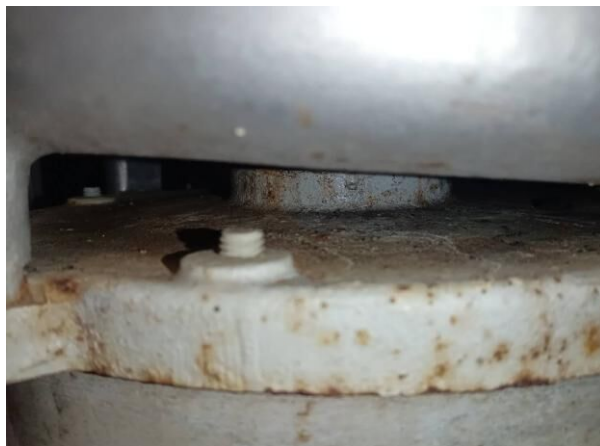
製品名
粉砕機内蔵シンク
設置場所
洗浄室
作業内容
粉砕機軸部
異常ありません

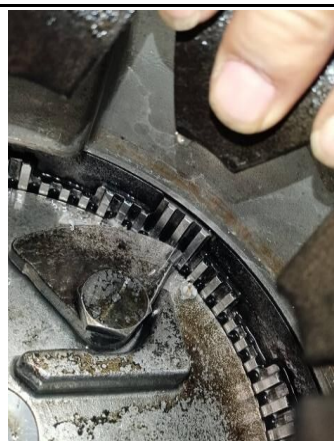
製品名
粉砕機内蔵シンク
設置場所
洗浄室
作業内容
粉砕機処理刃
異常ありません

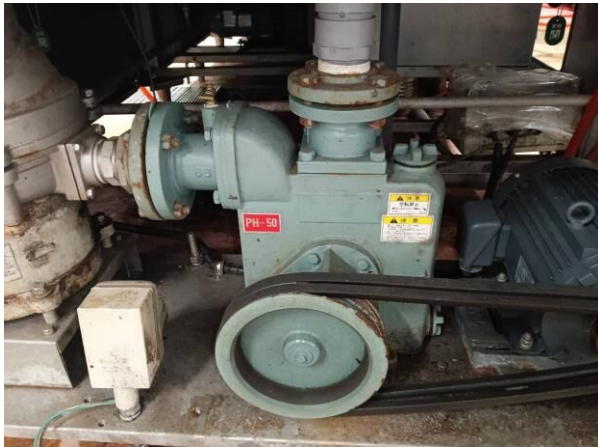
製品名
粉碎機内蔵シンク
設置場所
洗浄室
作業内容
搬送ポンプ
プーリが軽い為
交換提案いたします

洗浄室：搬送ポンプ プーリ軽いため交換推奨いたします。

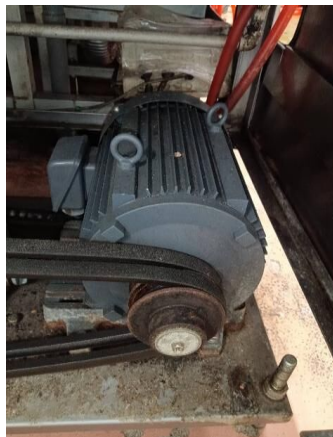
製品名
粉碎機内蔵シンク
設置場所
洗浄室
作業内容
ポンプ用モータ
異常ありません

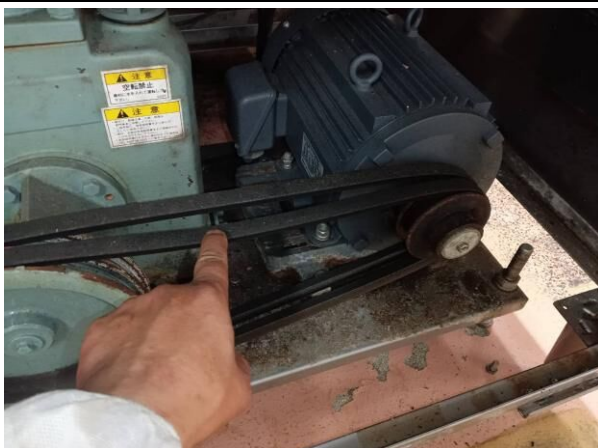
製品名
粉碎機内蔵シンク
設置場所
洗浄室
作業内容
Vベルト張り確認
異常ありません

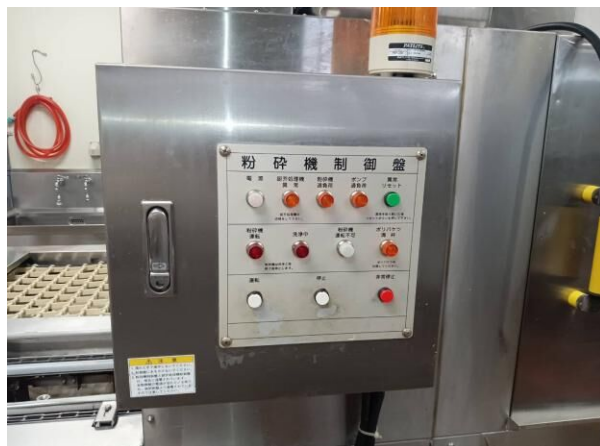
製品名
粉碎機 制御盤
設置場所
洗浄室
作業内容
粉碎機制御盤（表面）
異常ありません

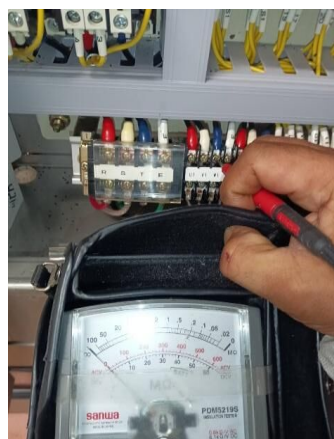
製品名
粉碎機 制御盤
設置場所
洗浄室
作業内容
粉碎機制御盤（内部）
絶縁抵抗値測定
絶縁抵抗値
異常ありません

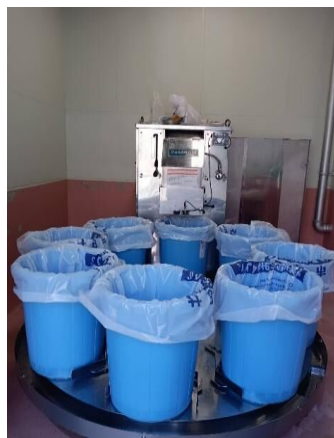
脱水機：給湯用ホース劣化みられます。

製品名
脱水機
設置場所
厨芥処理室
作業内容
本体全体
給湯用ホース劣化見られます
交換推奨いたします

交換推奨いたします。

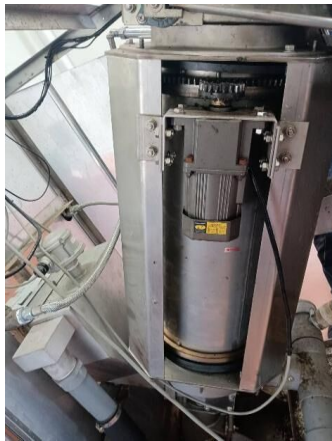
製品名
脱水機
設置場所
厨芥処理室
作業内容
洗浄モータ
異常ありません
グリスアップいたしました

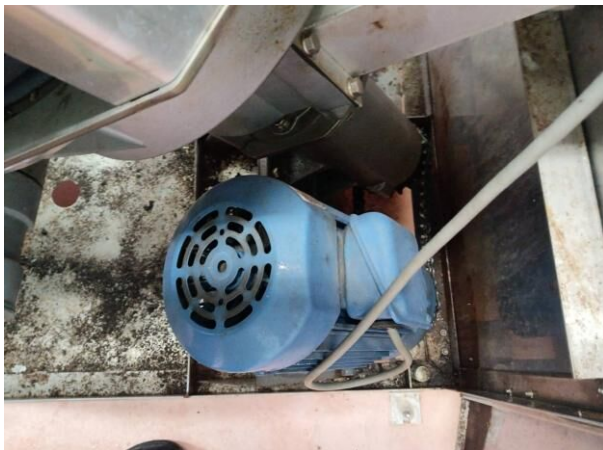
製品名
脱水機
設置場所
厨芥処理室
作業内容
脱水モータ
異常ありません

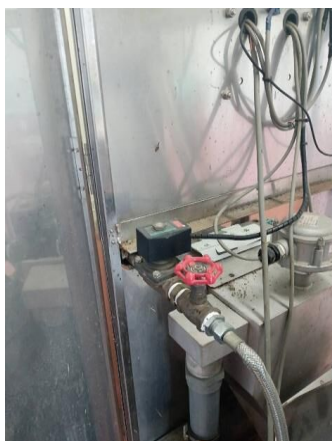
製品名
脱水機
設置場所
厨芥処理室
作業内容
電磁弁部
異常ありません

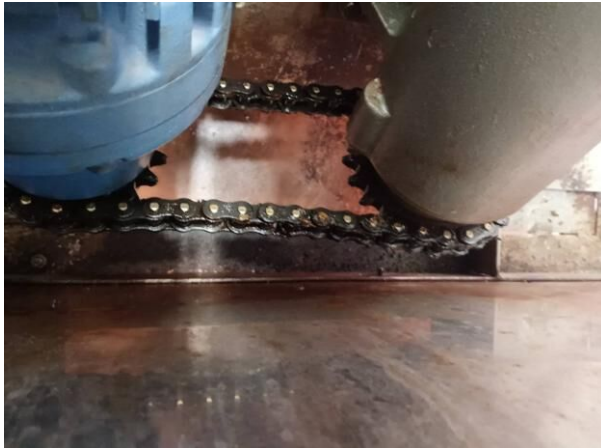
製品名
脱水機
設置場所
厨芥処理室
作業内容
脱水チェーン部 異常ありません
グリスアップいたしました

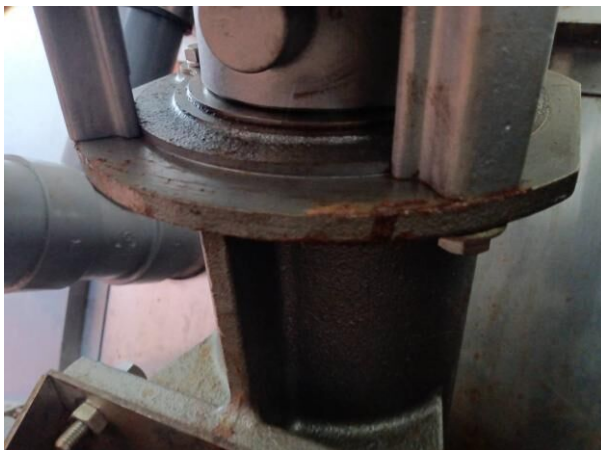
製品名
脱水機
設置場所
厨芥処理室
作業内容
脱水機軸部 異常ありません

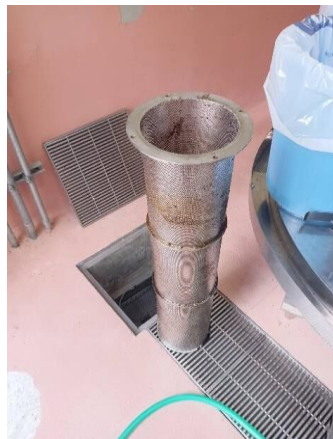
製品名
脱水機
設置場所
厨芥処理室
作業内容
スクリーン 洗浄前

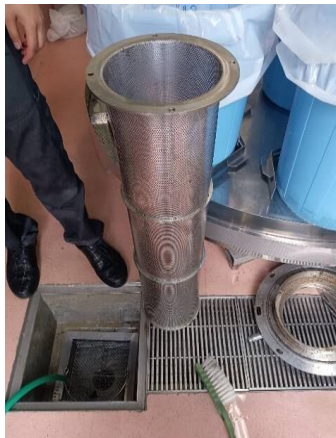
製品名
脱水機
設置場所
厨芥処理室
作業内容
スクリーン
洗浄後

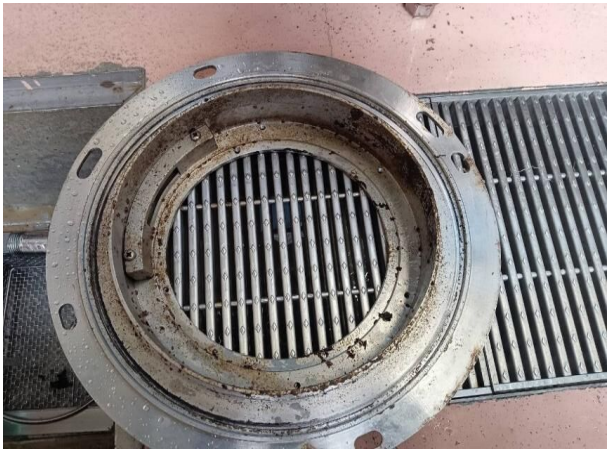
製品名
脱水機
設置場所
厨芥処理室
作業内容
上ブラケット
洗浄前

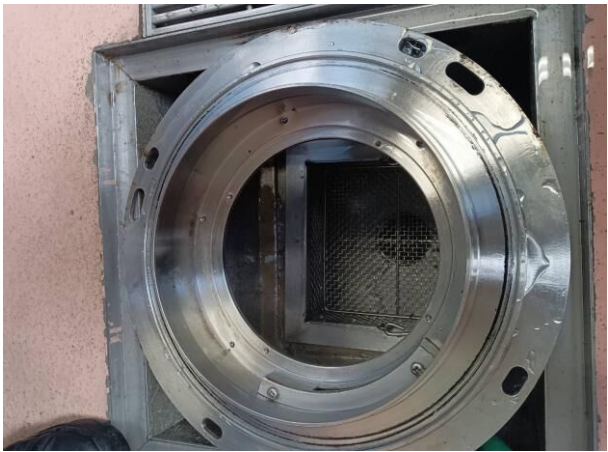
製品名
脱水機
設置場所
厨芥処理室
作業内容
上ブラケット
洗浄後

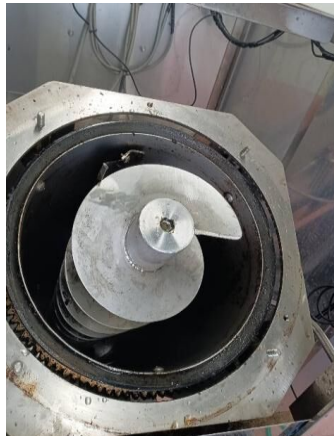
製品名
脱水機
設置場所
厨芥処理室
作業内容
スクリー部
異常ありません
洗浄いたしました

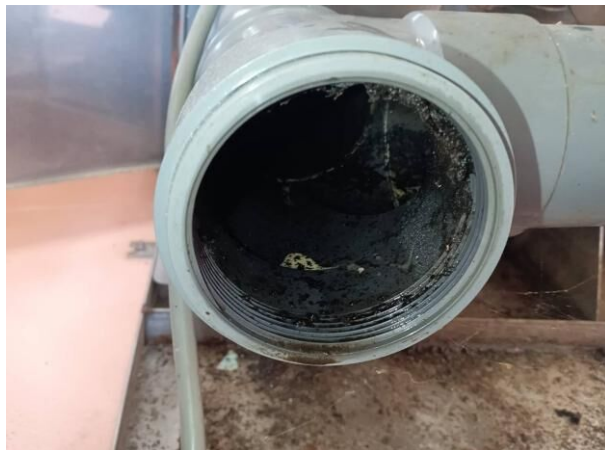
製品名
脱水機
設置場所
厨芥処理室
作業内容
排水配管部
異常ありません
洗浄いたしました

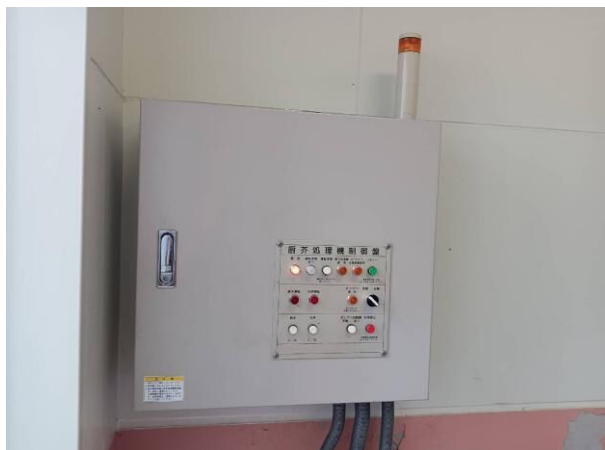
製品名
脱水機 制御盤
設置場所
厨芥処理室
作業内容
脱水機制御盤（表面）
異常ありません

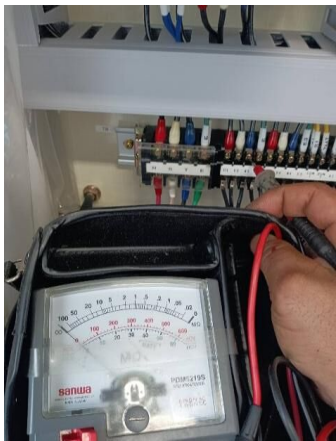
製品名
脱水機 制御盤
設置場所
厨芥処理室
作業内容
脱水機制御盤（内部）
絶縁抵抗値測定
絶縁抵抗値
異常ありません
