# 大野地域メイン集会所基本計画

令和5年1月

廿 日 市 市

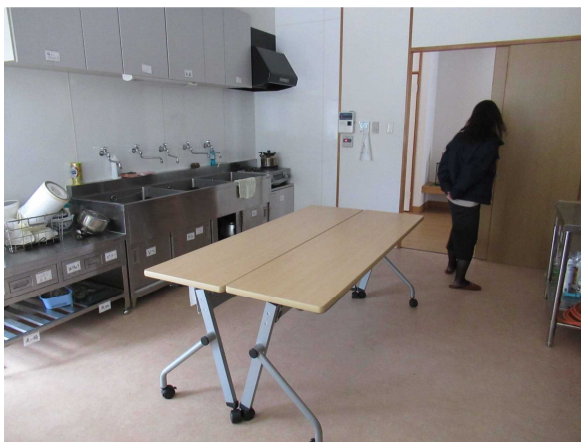
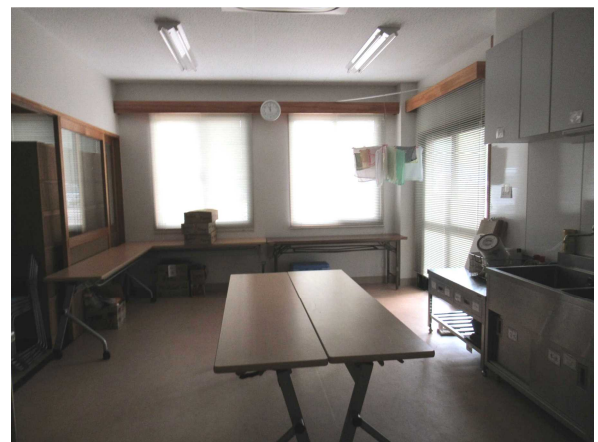
なお、利用実態に応じて空間を自由に利用できるように、アイランド型の調理台（固定）を設けず、移動可能な可搬型の作業台などを配置することも可能です。

図 6 調理台を設けない集会所の例（松ヶ原集会所）

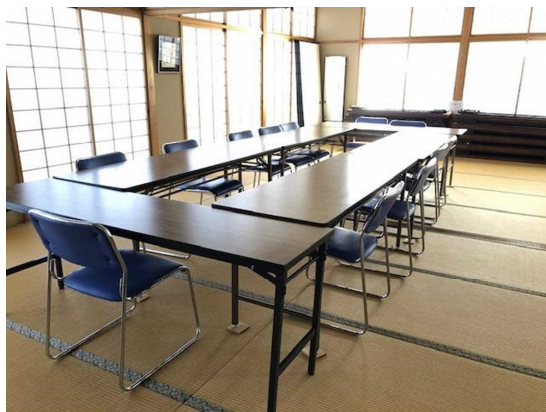
近年、生活様式の変化から、若年層から高齢者まで幅広い年齢層で和室の利用を避ける兆しがあります。現状でも和室に机・椅子を配置して利用している集会所があり、こうした実情に照らして、集会所の和室は新たに設けません。

図 7 和室に机・椅子を配置した例（5区集会所）

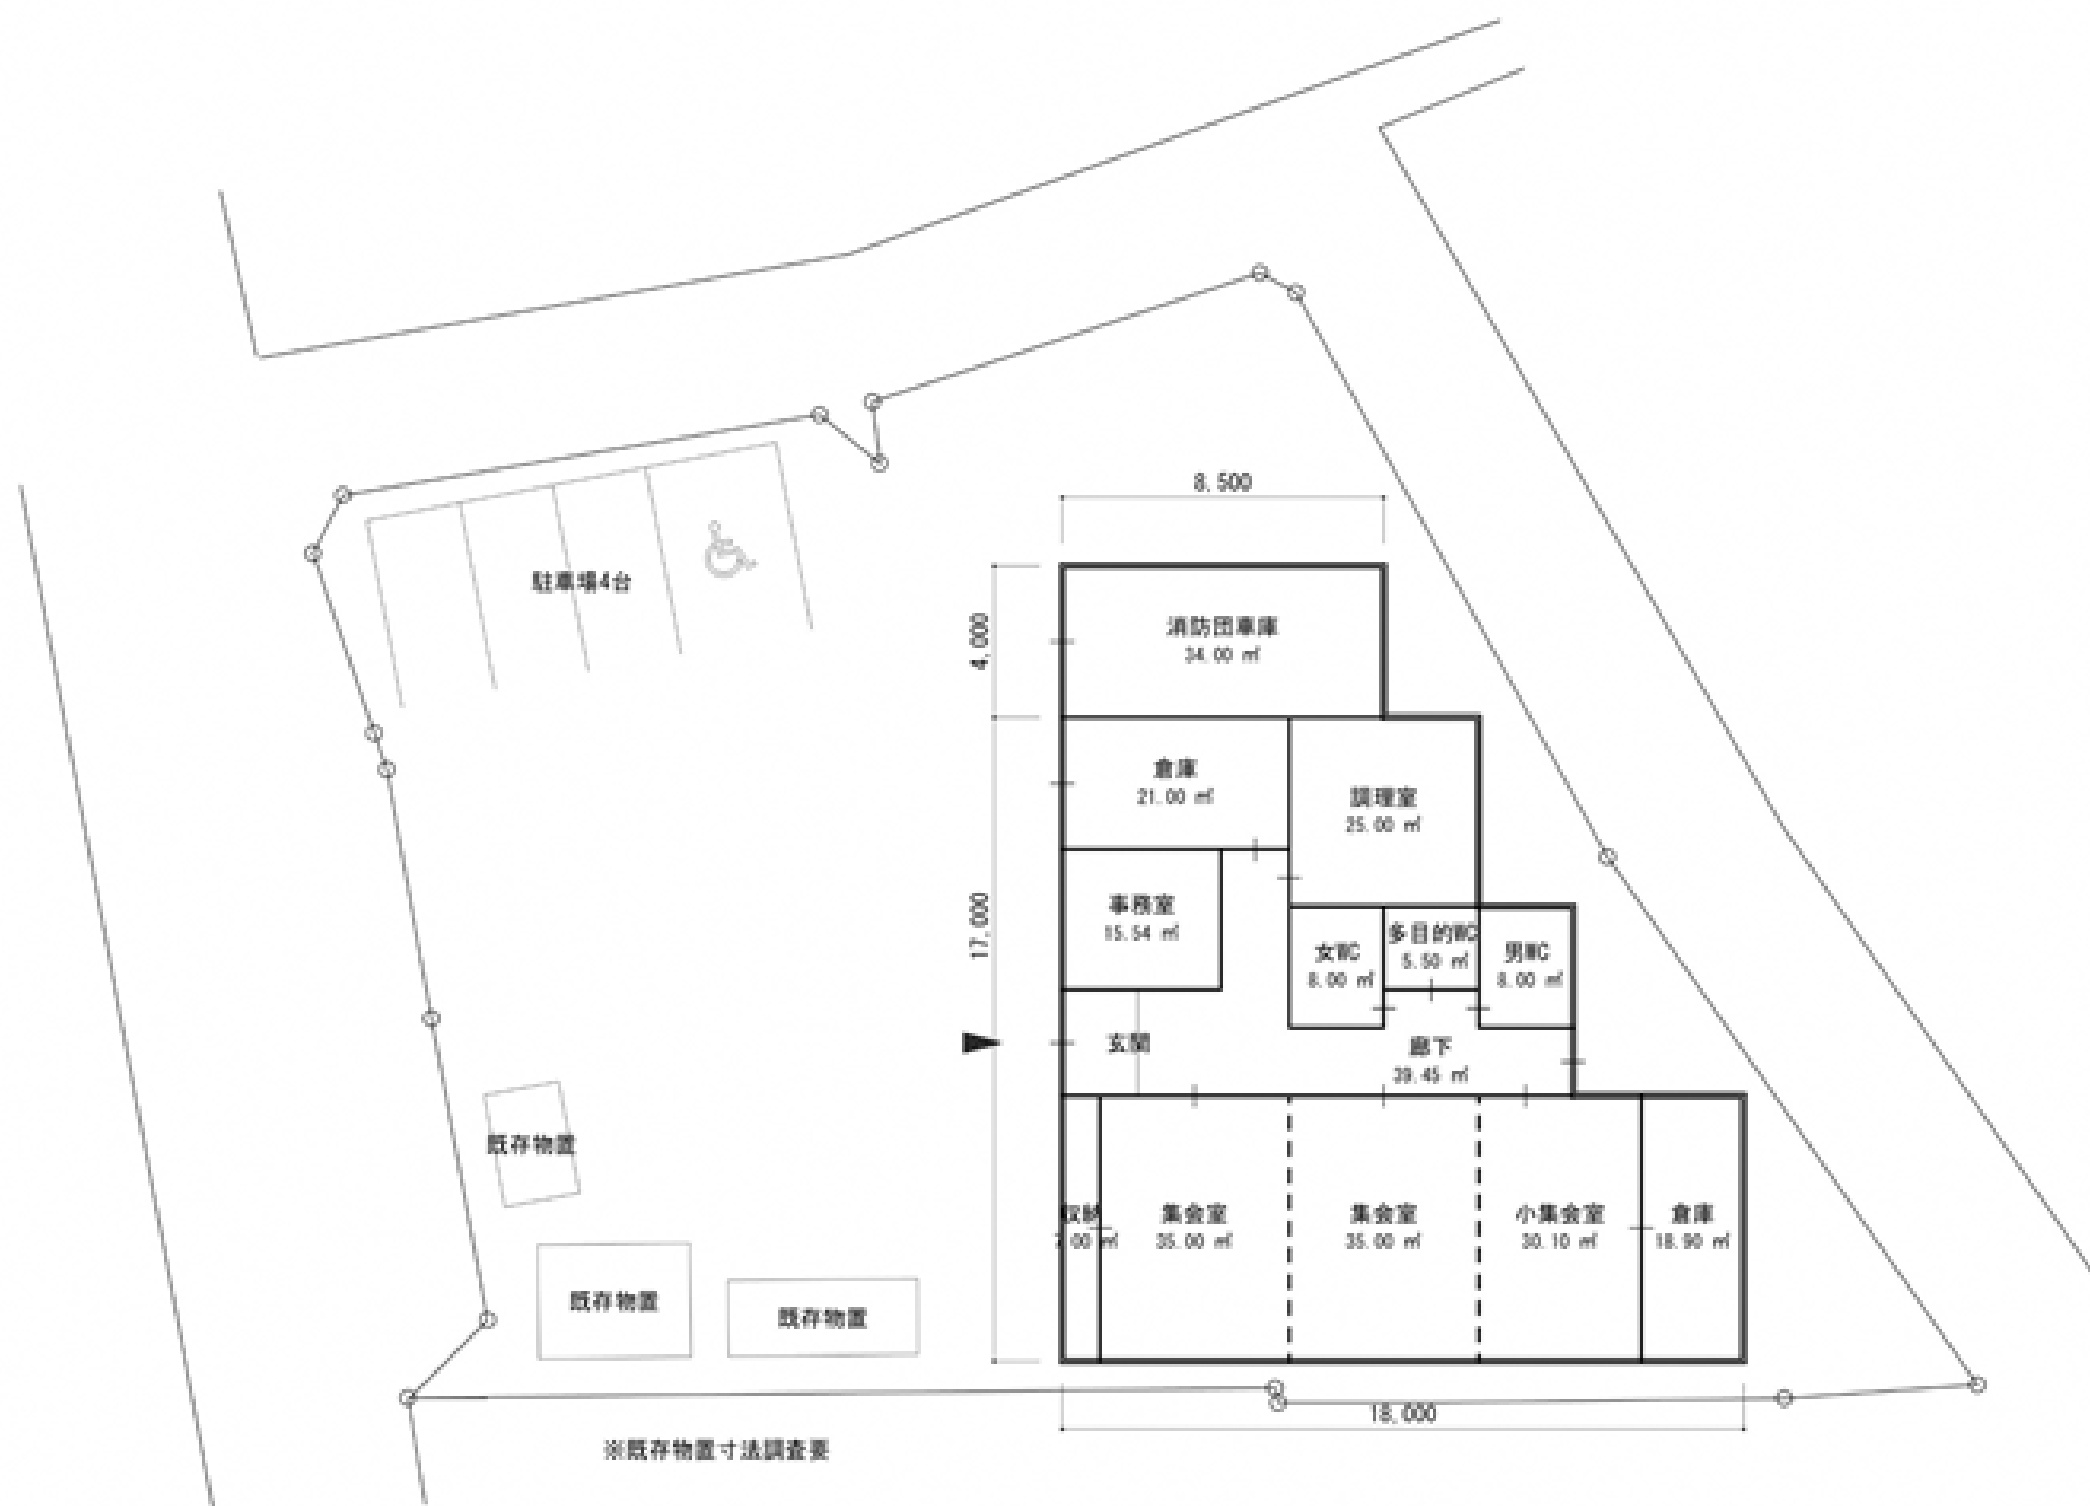
配置図兼1階平面図

延べ面積 282.50m<sup>2</sup> (消防団車庫含む)  
 <438.18m<sup>2</sup> 1.0%
