特別史跡及び特別名勝 巖 島

**宮島町屋跡 西大西町第1地点 発掘調査報告書**

—(仮称)巖島美術館建設に伴う発掘調査の記録—

廿日市市大西町発掘調査団

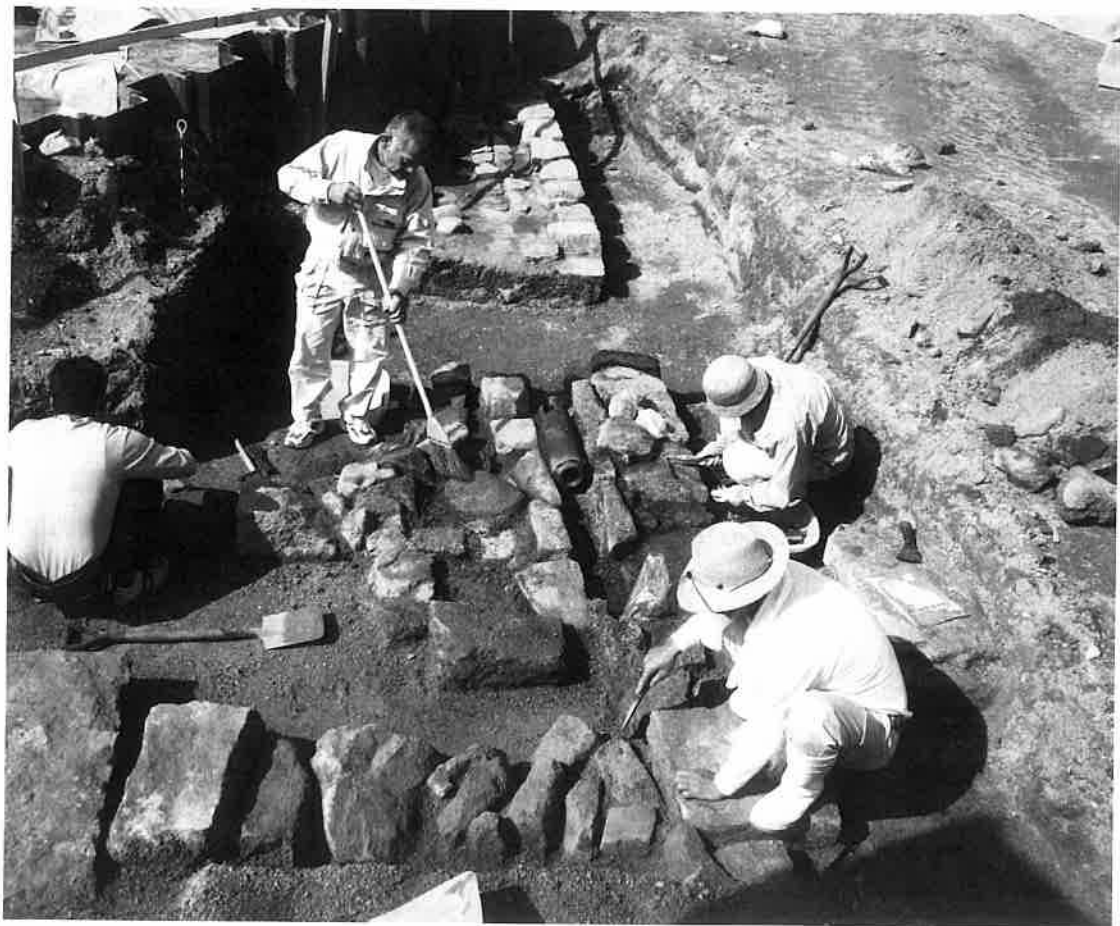
第 6 図 建物跡【石列 2～5】検出状況（東から）

次に、北調査区東側では、建物跡【石列】を検出した。この建物は東西方向の石列1および南北方向の石列4で構成され、絵図等からみて18世紀前半から中葉にかけて成立したと推定される、北側に面を持つ建物2棟分と考えられ、これら石列は地割石と見られる。石列2は2つに分かれているが、試掘トレンチにより石を抜き取られ本来は1つのものである。石列1に並行して北側に配列されており、前述の建物（本宅）が幕末期に拡張されたものと推定される。石列3は石列2と同様に試掘トレンチで石が抜かれ3つに分かれており、石列5とともに北側と東側部分の拡張と認められ、おそらく明治期にも拡張をしたものと推定される。

また、石列2の東北隅には、0.4×0.4mの浸透枡と考えられる石組が確認された。これに続く幅0.2mの排水溝が東西方向5.7mにわたって認められ、底には0.2m程度の花崗岩が敷かれていた。

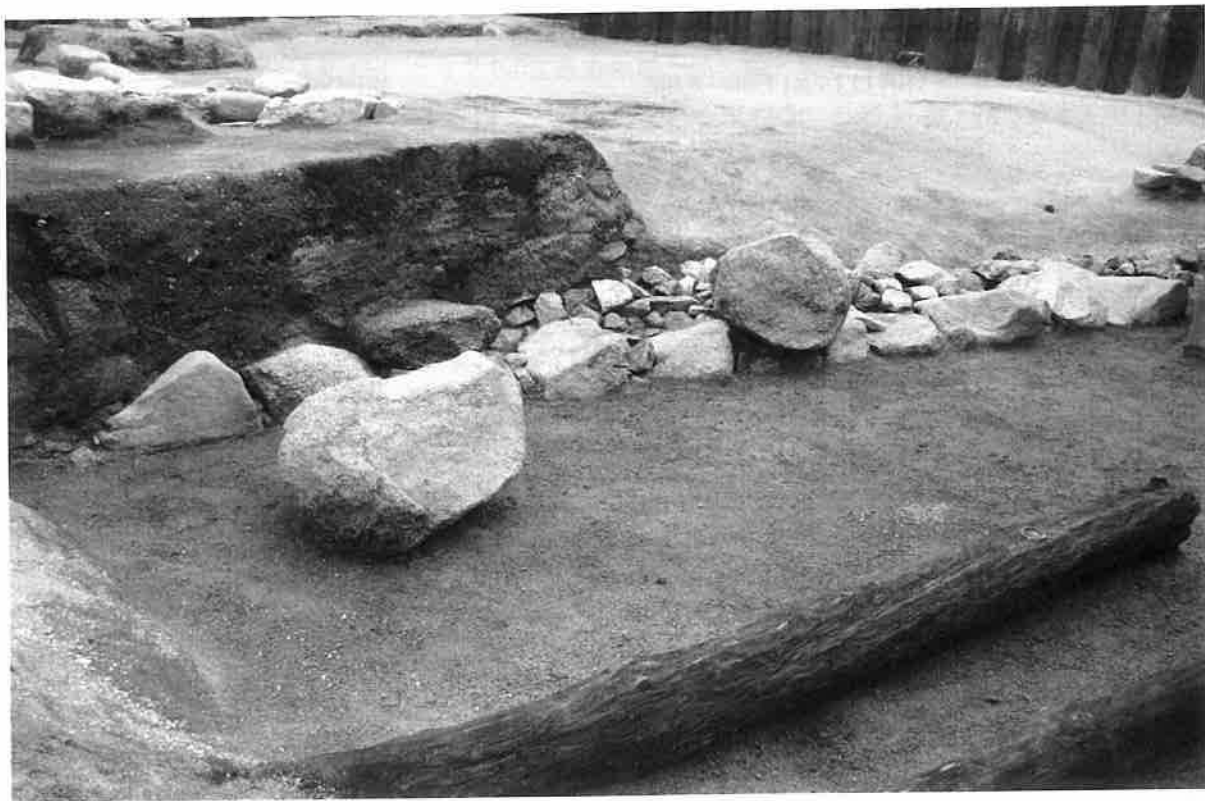
第 24 図 石垣と丸太材 (北から)

また、この貝層下から東西方向に伸びる石垣を検出した。性格については、護岸としての機能を有

していたと推定される。周辺で同じく検出された丸太材 2 本について、放射性炭素年代測定を行い、1530 年から 1560 年の測定値を得ており、周辺遺物の状況を考慮すると石垣の築成年代は 14 世紀から 15 世紀代に位置づけることができる。また、中世の土坑として SK13～21 が検出された。この他、同調査区では、土坑の SK 5・7・9・12 が検出され、18 世紀代に比定される。なお SK 7・9 の土坑内からは大量の貝殻が出土した。瓦溜 1・2 が調査区北側で検出された。時期は 19 世紀末から 20 世紀前半と考えられる。

一方、護岸北側で確認できた2本の丸太材の性格についても言及しておきたい。調査は前記した事情により丸太材の東側は不分明のままであるが、もし仮に東側にも続いて丸太材が存在しているのであれば、丸太材は護岸を築くためにおかれた根太として利用されたのではないかと思われる。「覚書」に「去ル天文十年五月四日、七日ノ大水山河クつれ、社頭廻砂ハマル間 三月廿三日破リ土ヲアケ」の記事がある。御新河から発生した土石流を報じたものであり、土石流が最終的に排除されたのは天正9年と考えられており(『棚守房頭覚書付解説』)、実に40年余りが経過している。その間、排土の計画や一部実施された可能性は十分に想定でき、丸太材はかかる状況の一端を示しているものではないだろうか。丸太材の内、1本の放射線炭素年代は1530～1560年であり、復旧工事に伴い本材が根太としておかれていたとしても年代的に矛盾はしない。そして、これを指示した人物は大内義隆に当てるのが妥当ではなかろうか。しかしながら、天文20(1551)年、義隆の突然の死によって計画も頓挫してしまい、丸太材は放置された状況になったと考えられる。いずれにしても今後、この護岸の延長上で調査が行われればさらに具体的に把握することができるであろう。

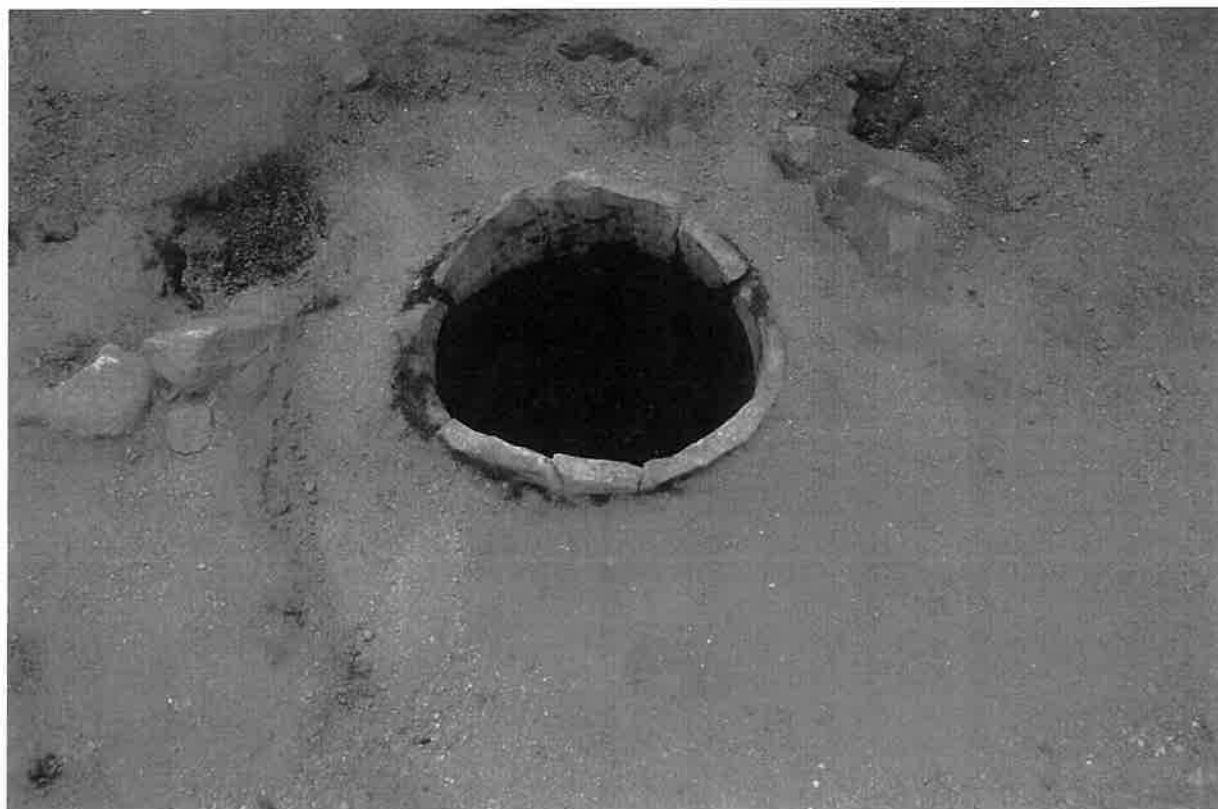
SE 1(南から)

調査区南部にある井戸跡で、直径0.7mの三和土で造られた井戸である。枠の厚さは幅0.06mで、深さ1.0mまで掘下げてたが、湧水のため底面までは確認できなかった。構築時期は不明であるが、昭和時代の陶磁器が大量に出土している。
