まちなみ通信

No. 82

～ 旧若狭家の痕跡調査 ～

一痕跡調査の実施一

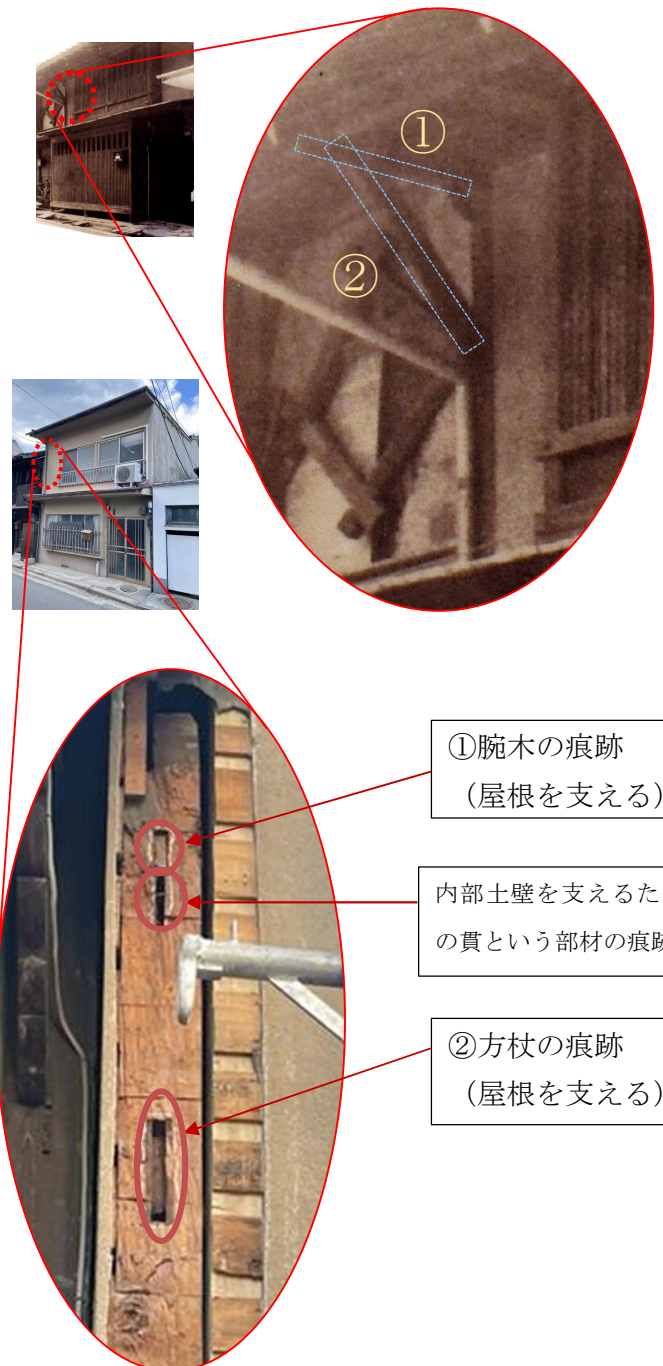
下の古写真から、2階の屋根の下には、底を支える腕木と持ち送りがあったと思われます。

古写真で何となく部材があると考えられた部材が、実際に現場を確認すると、その①～②の痕跡が確認されました。今後、この痕跡に基づいて、詳細な設計を行っていきます。

①腕木の痕跡
(屋根を支える)

内部土壁を支えるための貫という部材の痕跡

②方杖の痕跡
(屋根を支える)

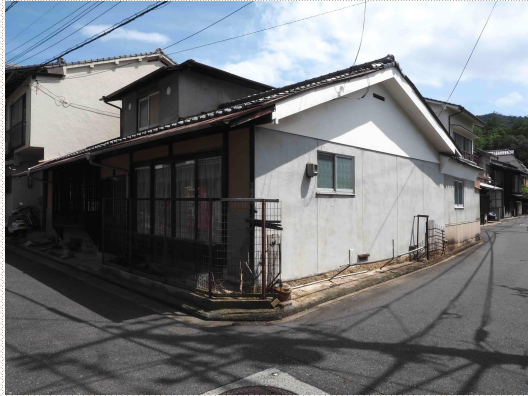
下西連町に建つ町家で、主屋は部分的に2階建て、間口5間半、奥行4間半の切妻造葺瓦平入の建物です。基礎は切石で正面に出格子がついています。19世紀後期に建てられたと推定されています。

修理前

令和5年度に修理工事を行い現在の外観となりました。

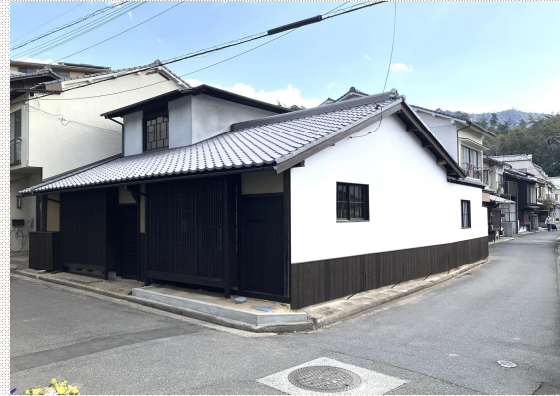
修理後
