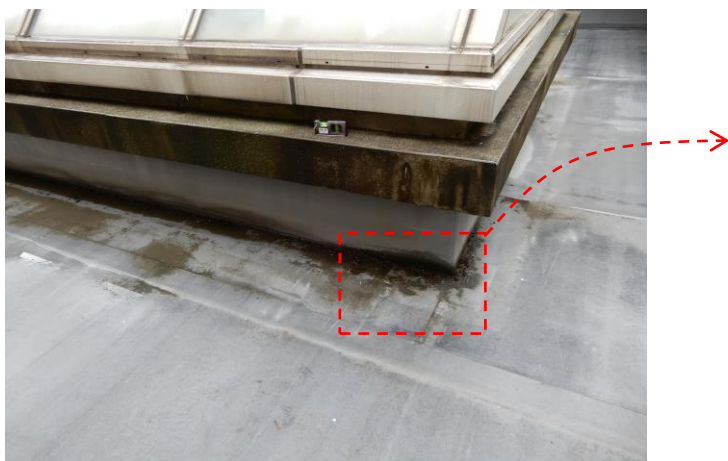
9 6 の位置です。
3階屋上設備機器置場（2）トップライト
廻りです。

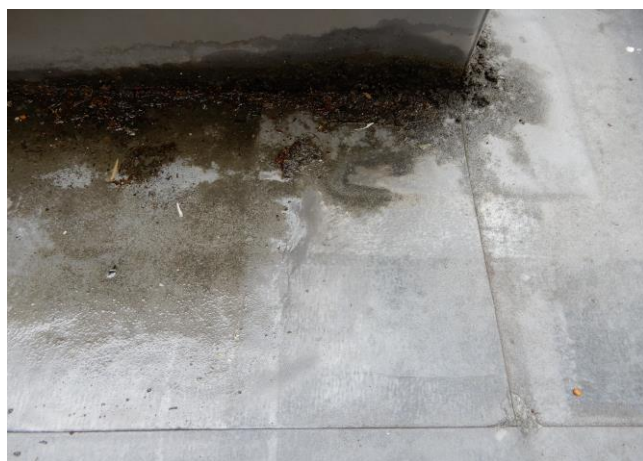
段差があり滞留水が見られます。

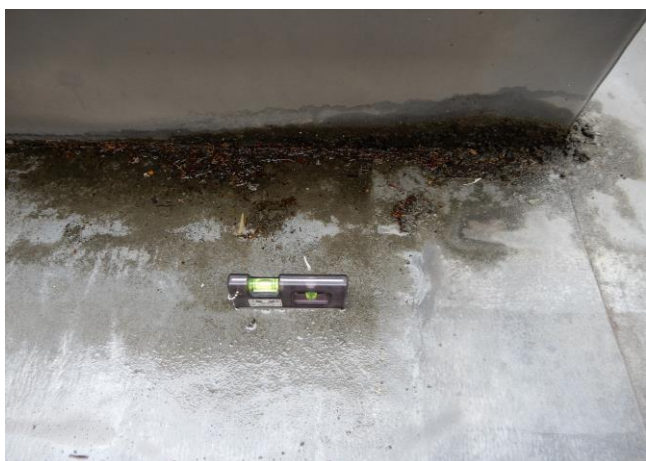
水平器を使用して勾配を確認しました。

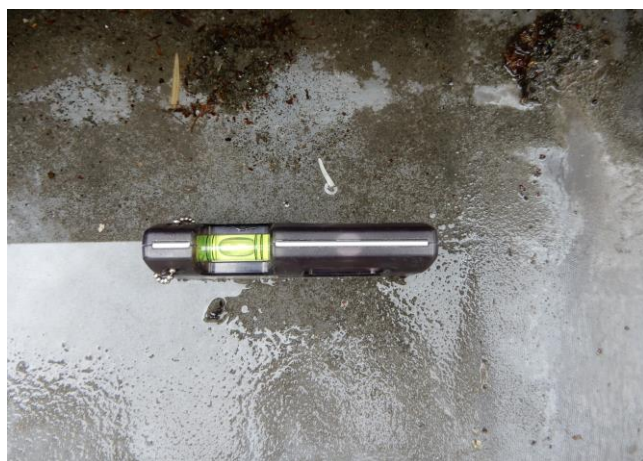
ドレンに向かって逆勾配になっています。

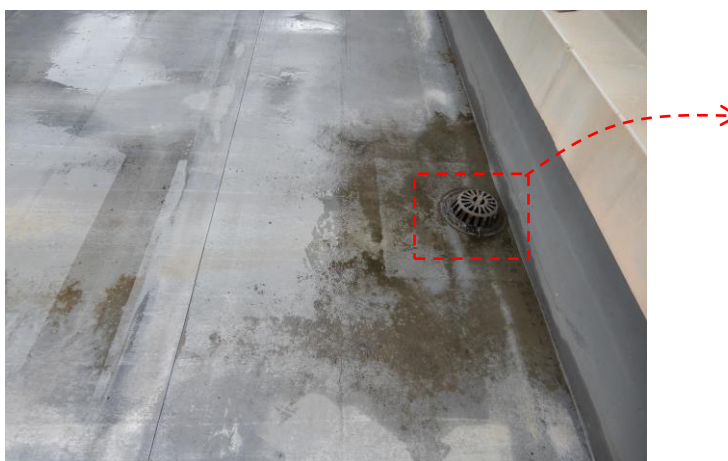
9 7 の位置です。
3階屋上設備機器置場（2）東側排水ドレン
廻りです。

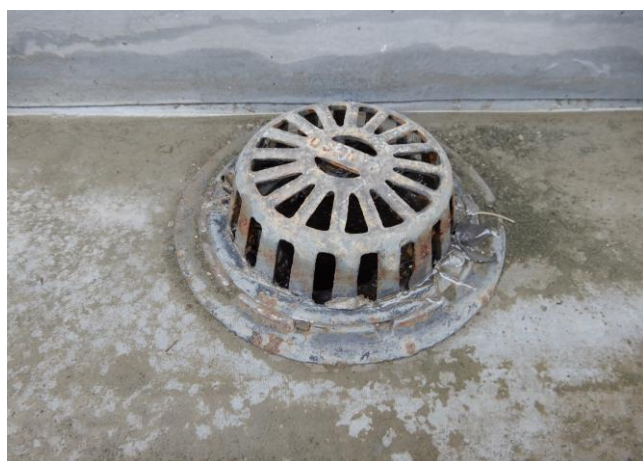
ドレン廻りに滞留水が見られます。

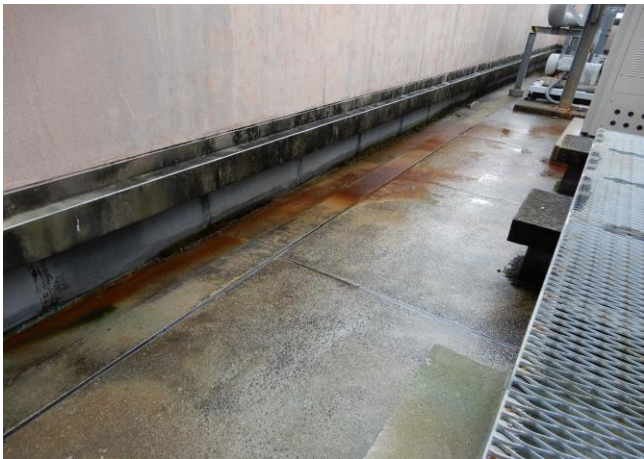
9 8 の位置です。
北側の3階屋上設備機器置場（1）の様子です。
降雨後の状態です。
滞留水が散見され、錆汁が見られます。

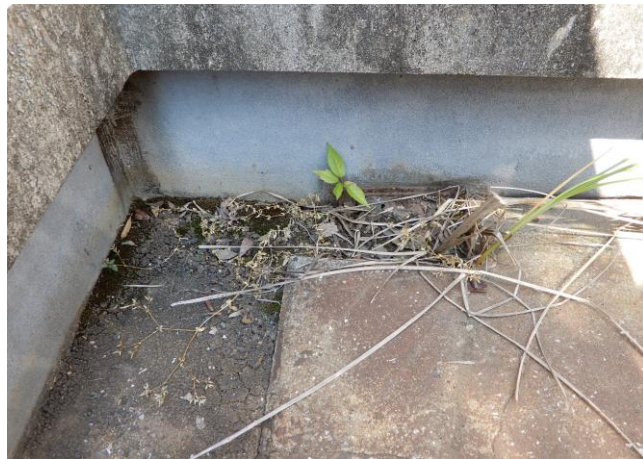
1 3 の位置です。
3階屋上設備機器置場（1）北東角面です。
ドレン廻りに汚泥、枯れ草が堆積しています。

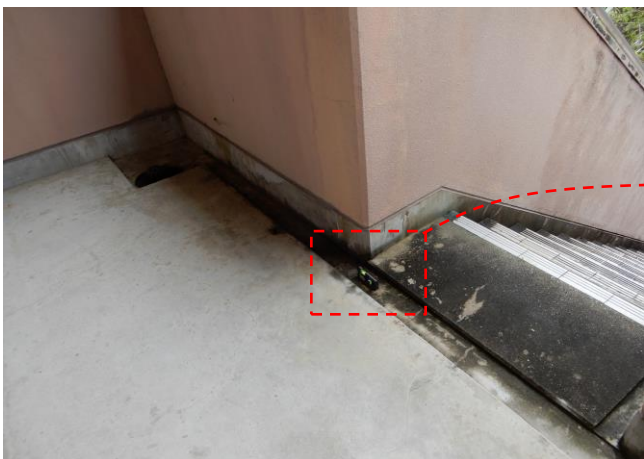
9 9 の位置です。
2階東面開放廊下廻りの様子です。
排水溝の勾配を水平器を使用して確認しました。

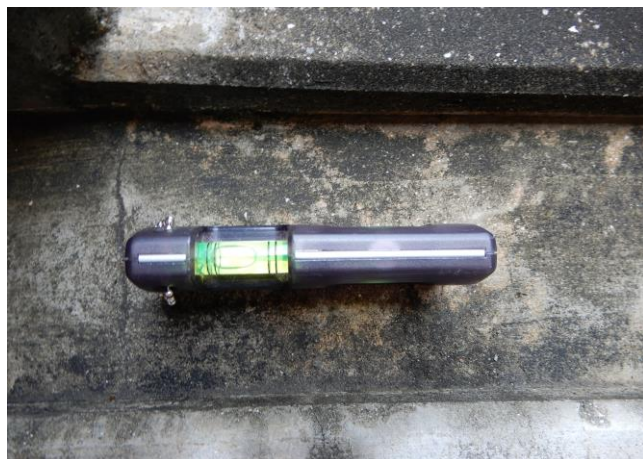
排水ドレンに向かって逆勾配になっています。

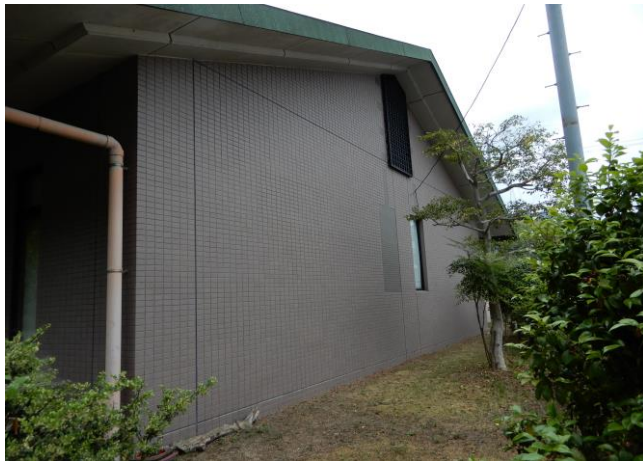
100の位置です。
東面外壁廻りの様子です。

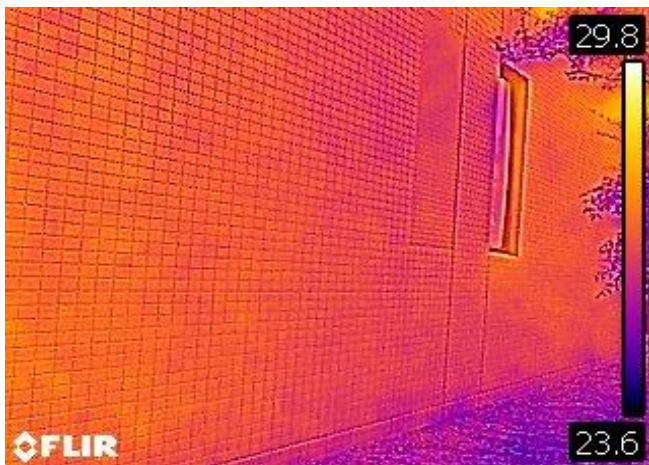
サーモグラフィックカメラを使用して
タイル浮きの状態を確認しました。

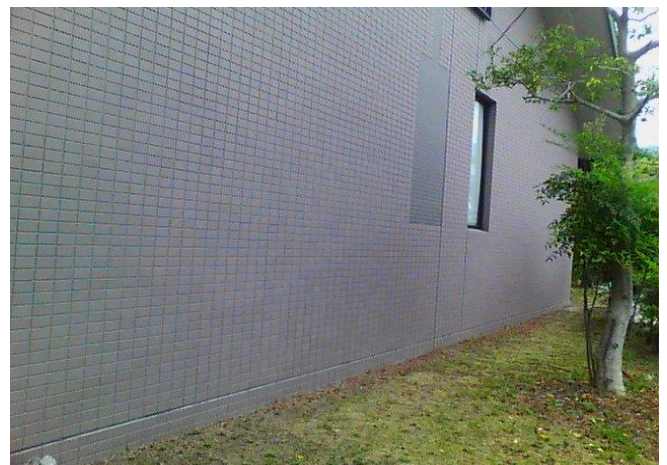
タイル浮きはサーモグラフィックカメラ
には反応していません。

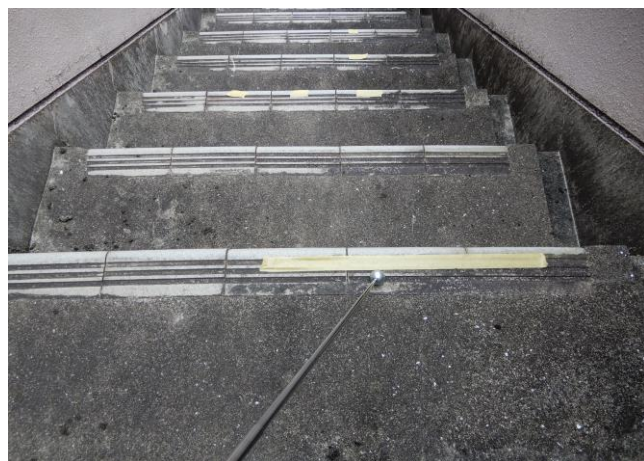
タイル浮き箇所に黄色いテープを貼り
以下のように記録を取っています。
写真の位置は下から22段目です。

段（下より）（段）	11	14	15	18	19	20	22
タイル浮き数（枚）	1	1	1	1	1	3	3

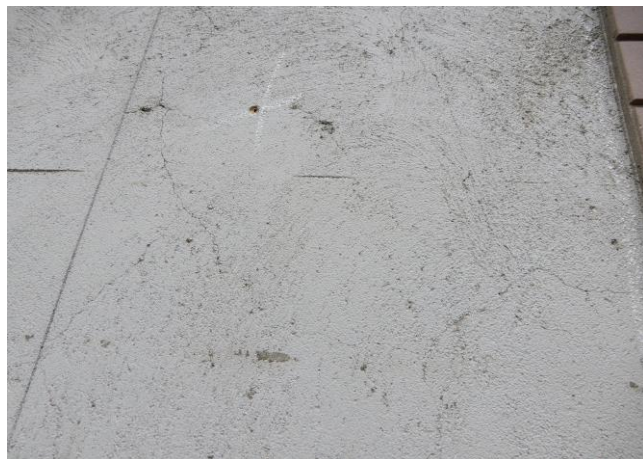
タイルを撤去した面の様子です。
木ごてで裏面が適度に目荒らしが
されています。

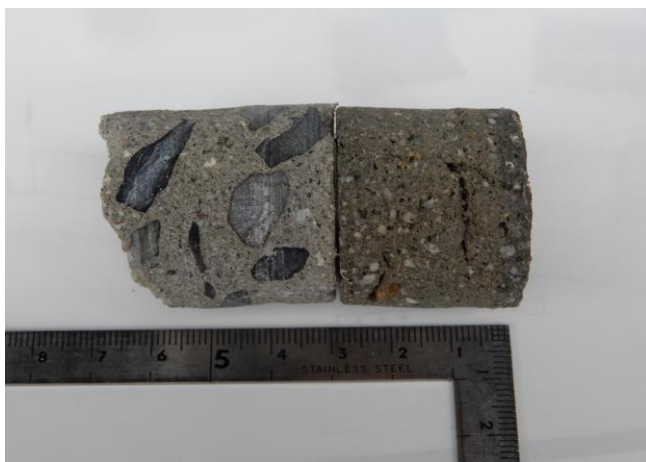
コンクリート中性化試験のためにコア抜き
した当該箇所の外壁の様子です。
右側が外部側になります。
下地モルタル厚は30mm程度ありました。

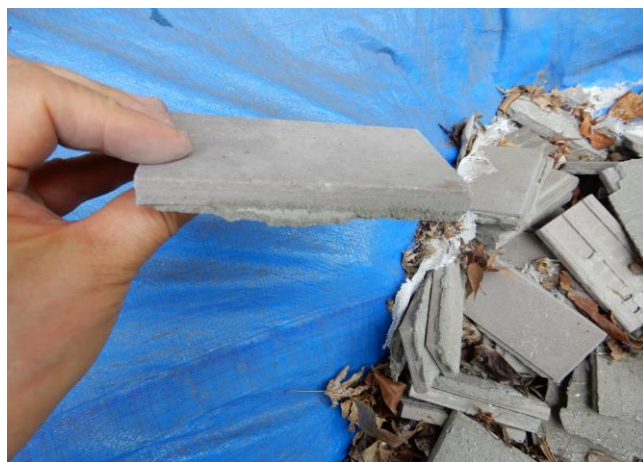
撤去したタイルの様子です。

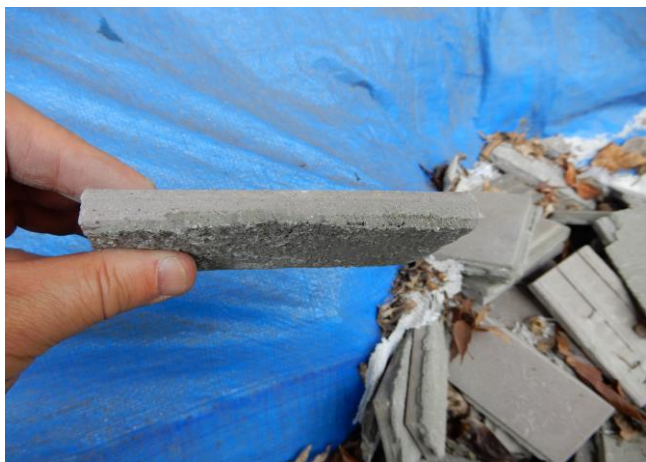
貼り付けモルタルが残っています。
はがれた面は下地モルタルと貼付モルタル
との境界面になります。

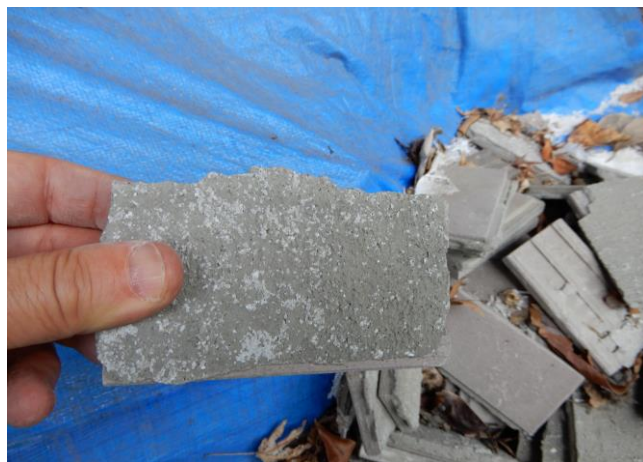
裏面を見ると、下地モルタルの
木ごて跡が残っています。

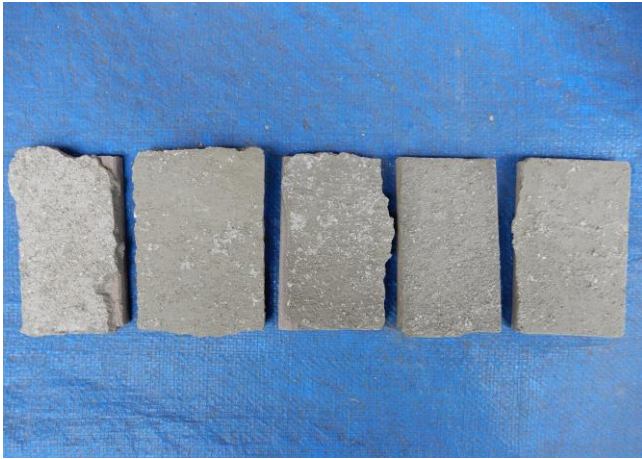
撤去したタイルの裏側です。

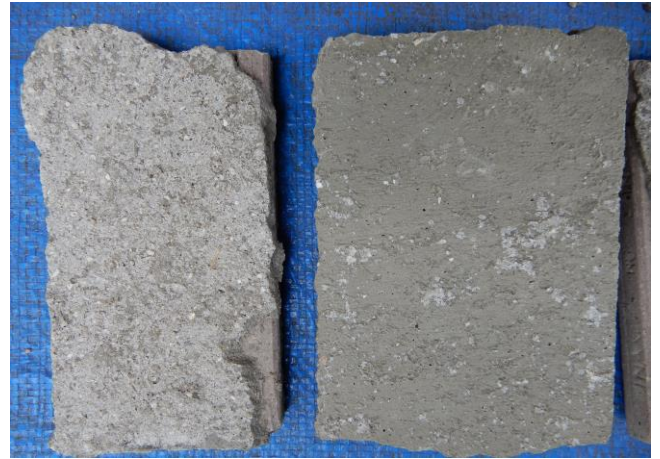
貼付モルタルが裏面に残っており
下地モルタルとの界面ではがれています。

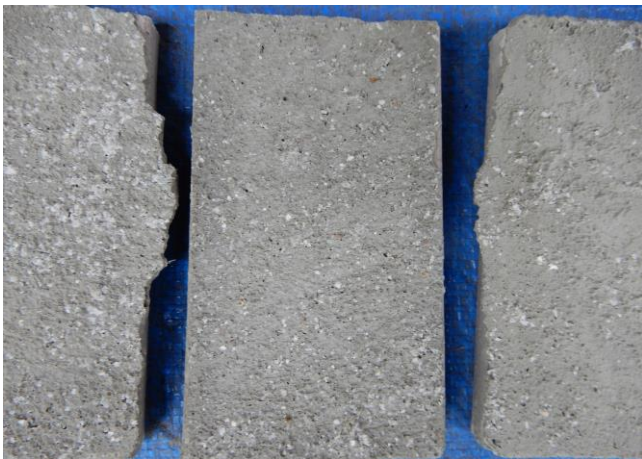
はがれた面は適度に荒れています。

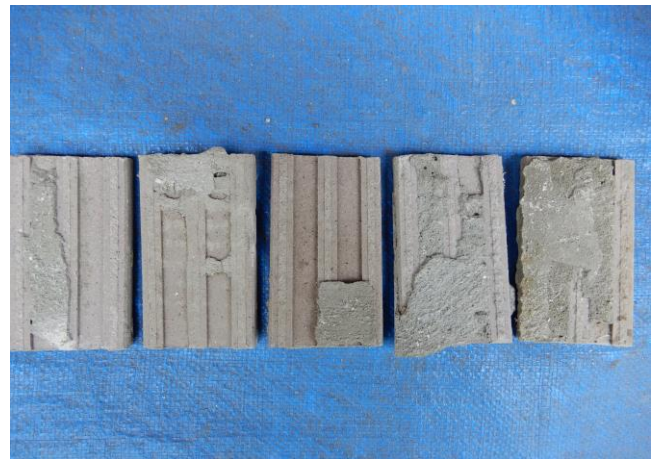
撤去したタイルです。
貼り付けモルタルが充分でなかったと
思われるタイルもありました。

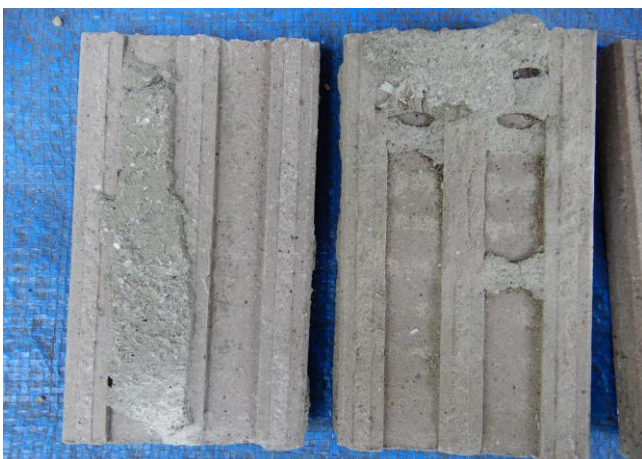
タイルの裏足が見えています。
この場合、陶片と貼付けモルタルの
界面ではがれたことになります。

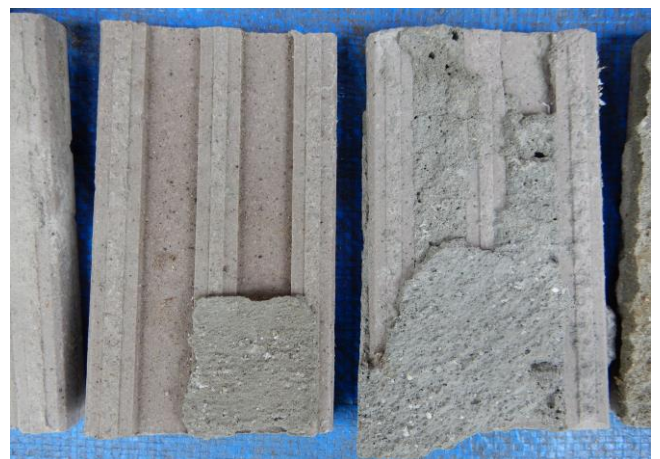
タイルの裏足にモルタルがほとんど
残っていないことを確認しました。
貼付けモルタルがタイル裏足に絡んで
いなかったことも考えられます。

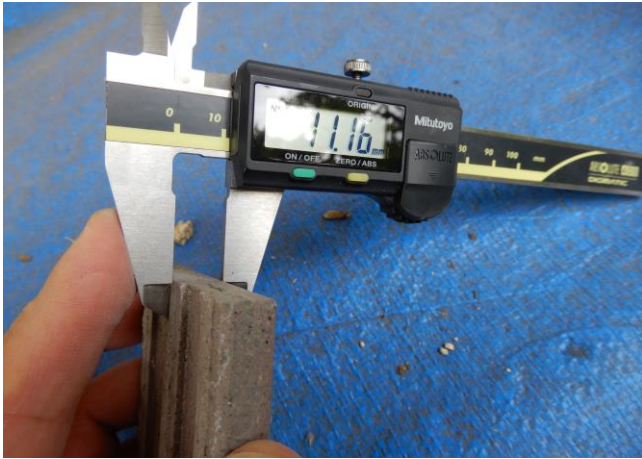
タイルの裏足の底部分での
タイル厚を測りました。
11.16 mmでした。

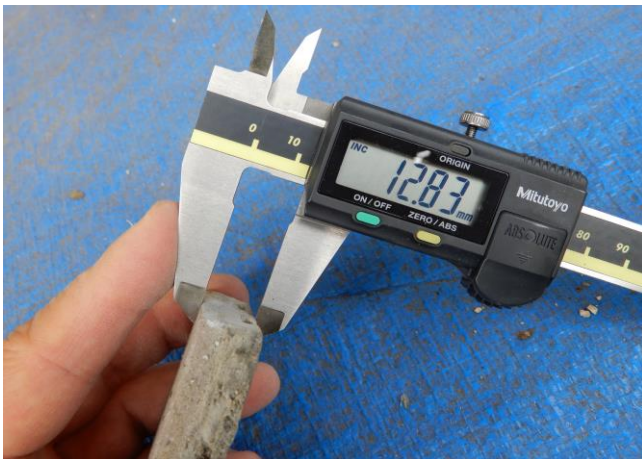
撤去したタイルを貼付モルタルごと厚みを
測ったところ12.83 mmでした。

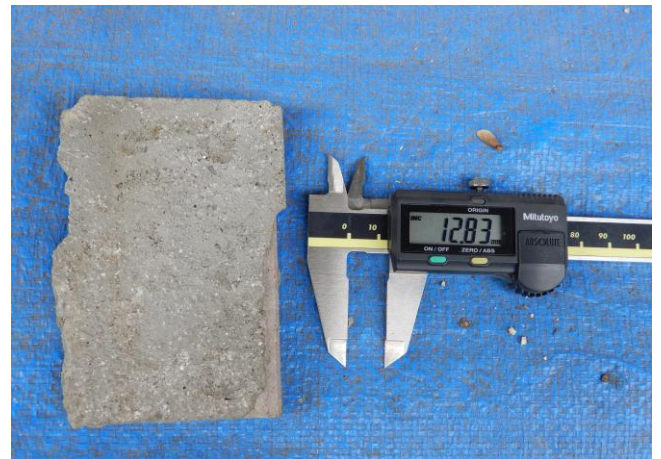
タイル厚さ+モルタル : 12.83 mm
モルタル厚 : 1.67 mm

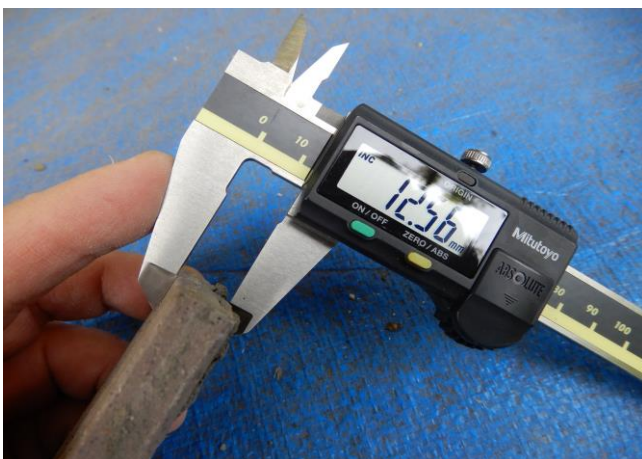
撤去したタイルを貼付モルタルごと厚みを
測ったところ12.56 mmでした。

タイル厚さ+モルタル : 12.56 mm
モルタル厚 : 1.40 mm

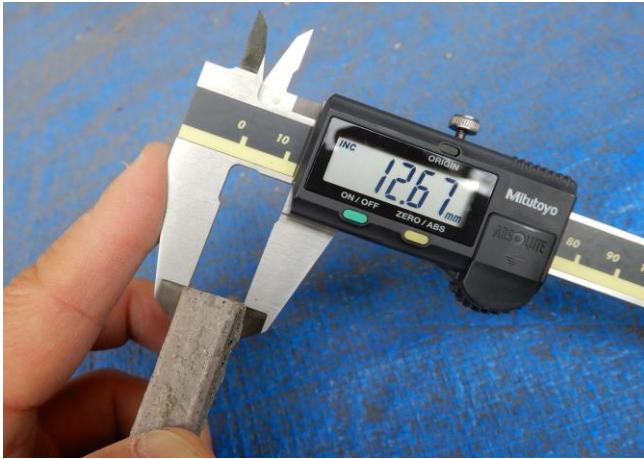
タイル厚さ+モルタル : 12.67 mm
モルタル厚 : 1.51 mm

撤去したタイルを貼付モルタルごと厚みを測ったところ12.67 mmでした。

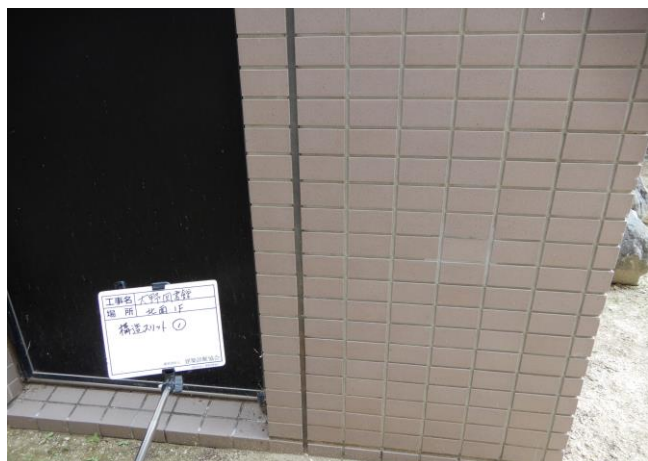
102の位置です。
1階外壁北面壁スリット位置を確認しました。

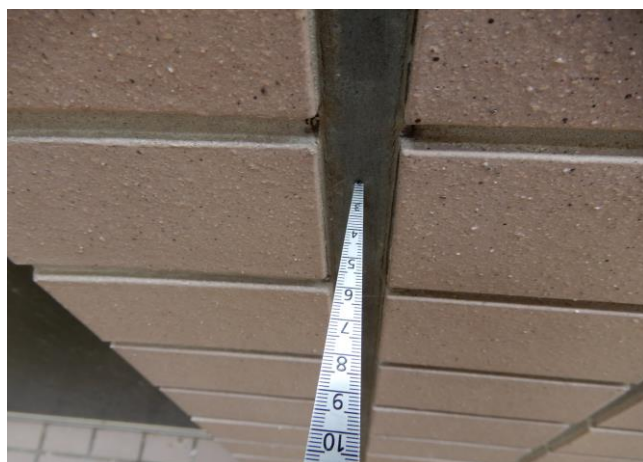
シール厚さは20mmでした。
この壁は構造図で符号W18の壁で、スリット形状は壁厚100mm残しで、両側から切れ込みを入れる仕様になっています。
スリット深さは片側40mm必要です。

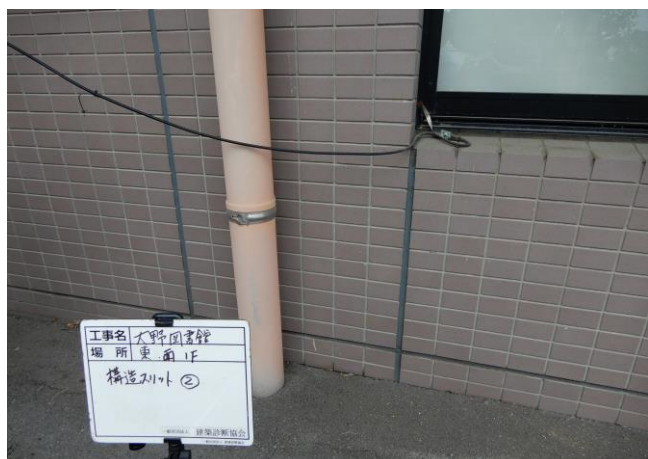
103の位置です。
1階外壁東面壁スリット位置を確認しました。

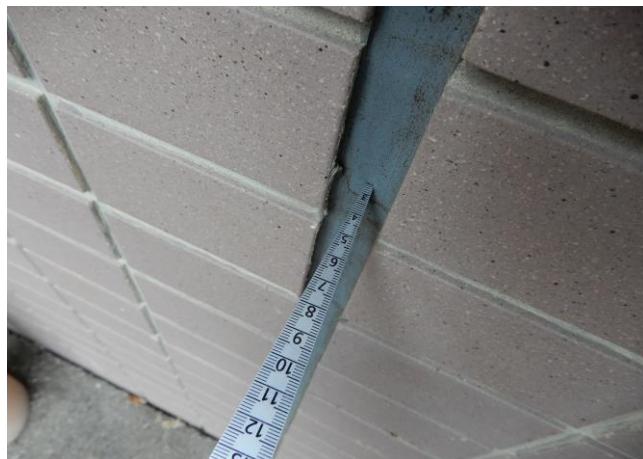
シール厚さは20mmでした。
符号KW15の壁なので片側25mmの切れ込みが必要です。
やや寸法が足りていません。

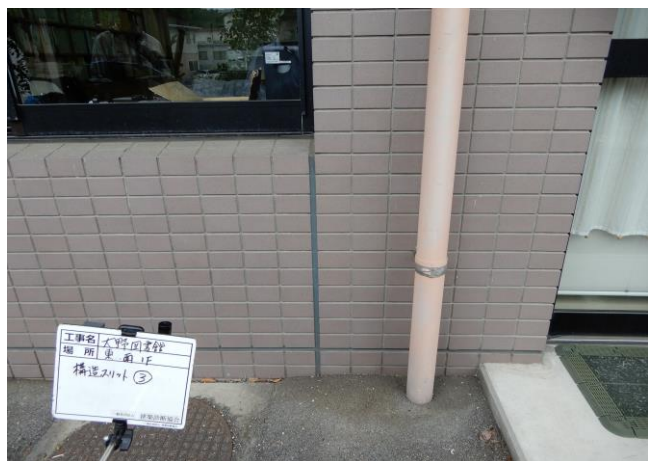
104の位置です。
1階外壁東面壁スリット位置を確認しました。

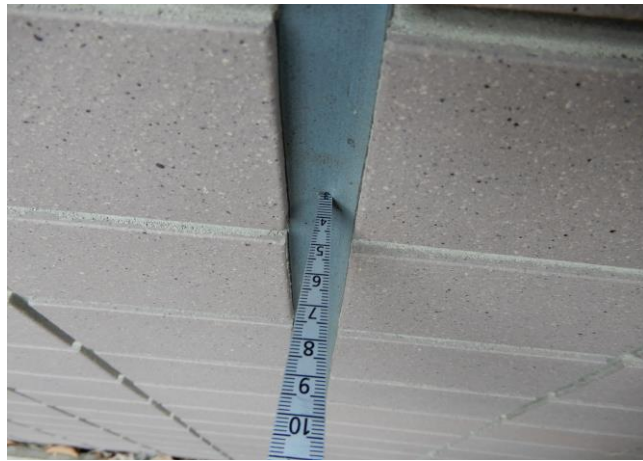
シール厚さは30mmでした。
符号W15の壁なので片側25mmの切れ込みが必要です。
十分なスリット形状になっています。

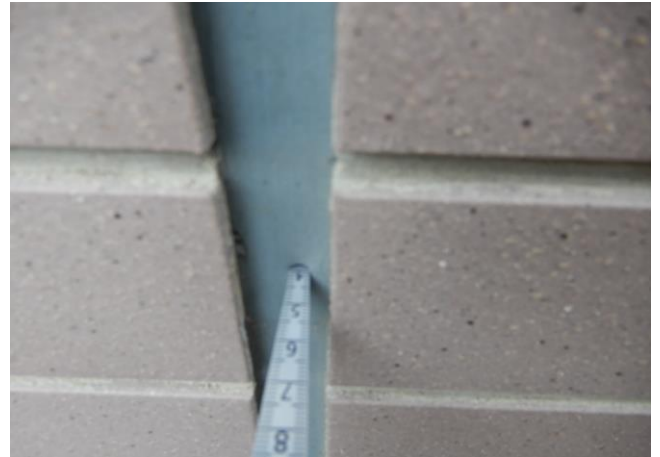
シール厚さは40 mmでした。
符号W15の壁なので片側25 mmの
切れ込みが必要です。
十分なスリット形状になっています。

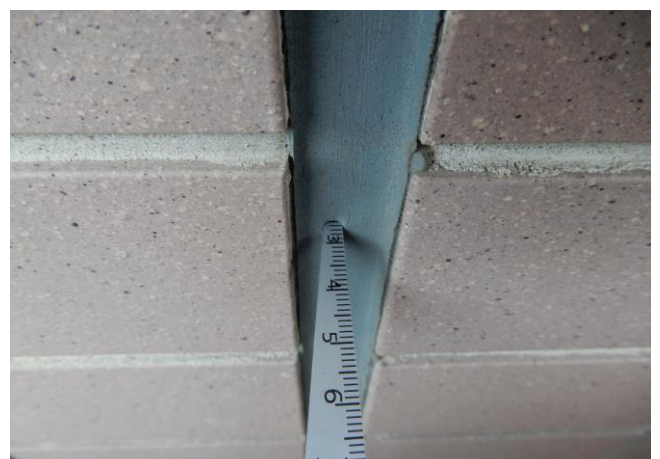
シール厚さは25 mmでした。
符号KW15の壁なので片側25 mmの
切れ込みが必要です。
十分なスリット形状になっています。

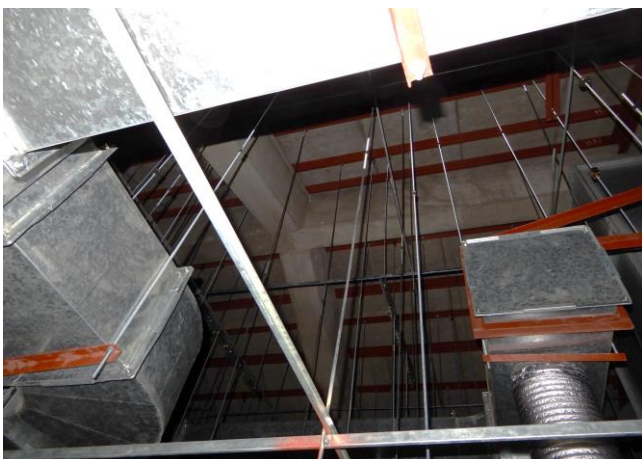
鉄骨、釣りボルト等の錆、天井の漏水跡等は、
確認できませんでした。
躯体梁の様子を確認しましたが、
気になるひび割れ等はありませんでした。

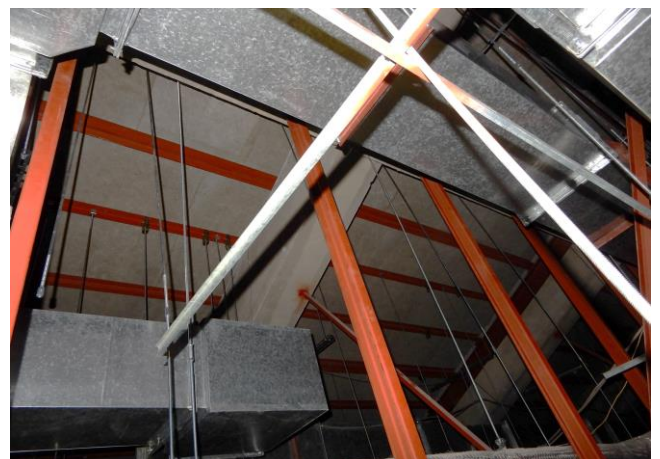
鉄骨、釣りボルト等の錆、天井の漏水跡等は、
確認できませんでした。
躯体梁の様子を確認しましたが、
気になるひび割れ等はありませんでした。

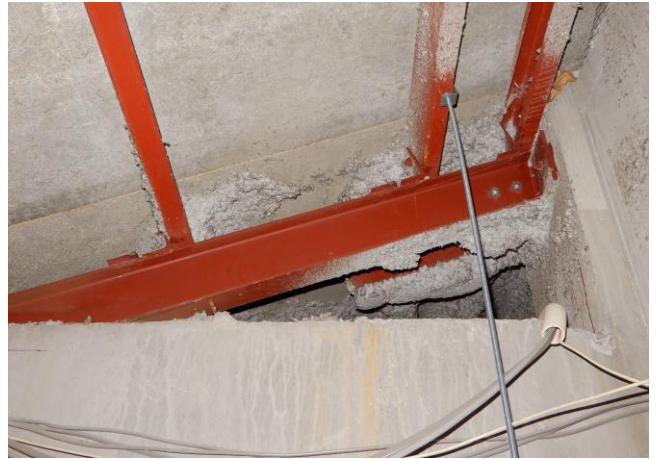
コンクリート打設が途中までで天井までに
すき間がみられます。

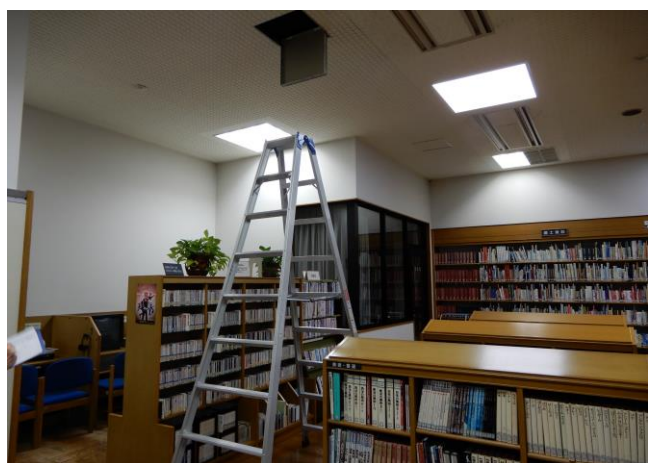
1 階 A V コーナー廻りの様子です。

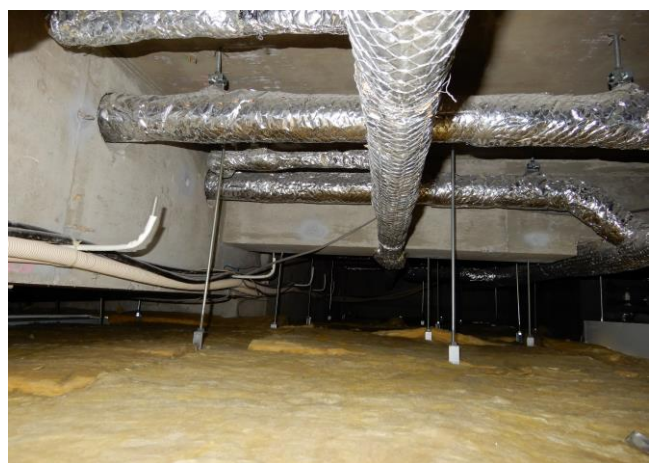
1 1 4 の位置です。
梁、天井廻りに漏水、ひび割れ等は
確認できませんでした。

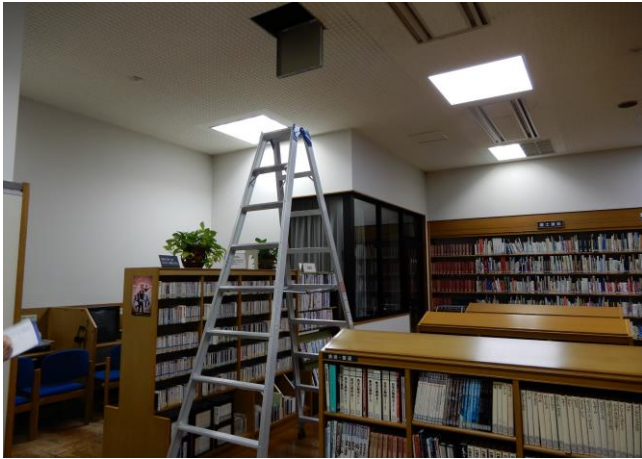
1階AVコーナー廻りの様子です。

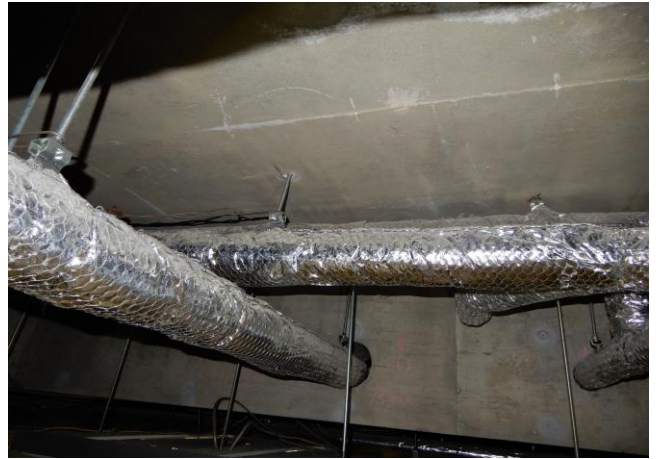
115の位置です。
梁、天井廻りに漏水、ひび割れ等は
確認できませんでした。

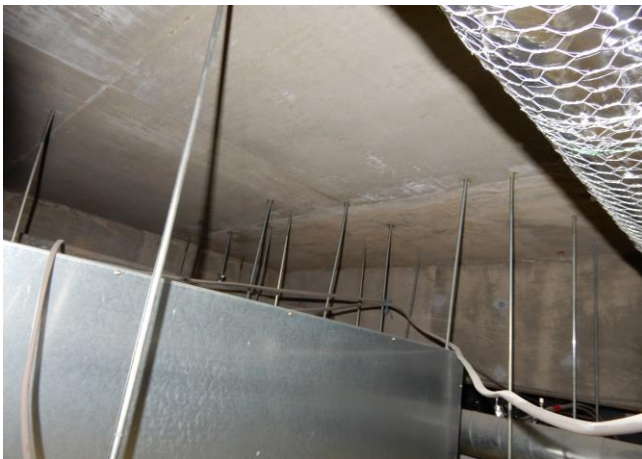
116の位置です。
1階閲覧室中央部廻りの様子です。
梁、天井廻りに漏水、ひび割れ等は
確認できませんでした。

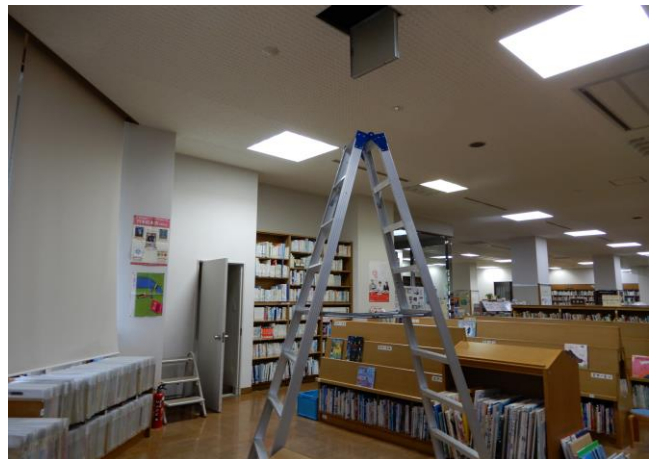
1階閲覧室西北角面廻りの様子です。

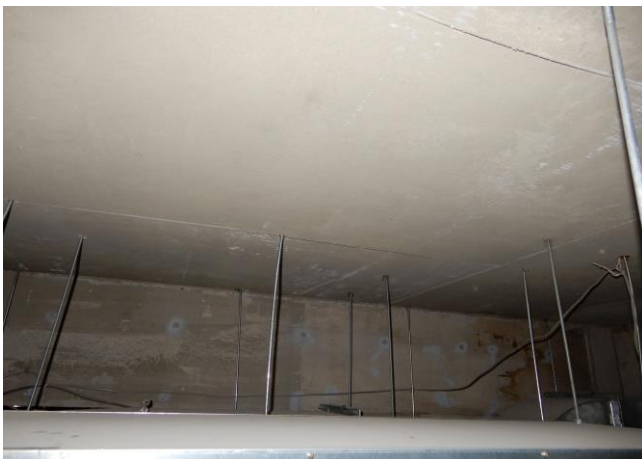
117の位置です。
梁、天井廻りに漏水、ひび割れ等は
確認できませんでした。

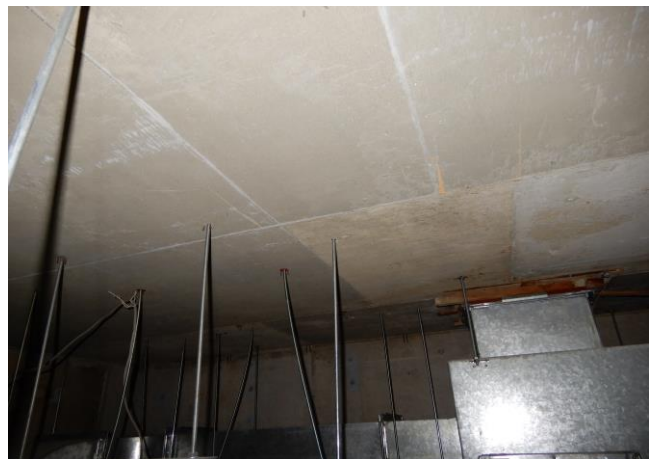
118の位置です。
梁、天井廻りに漏水、ひび割れ等は
確認できませんでした。

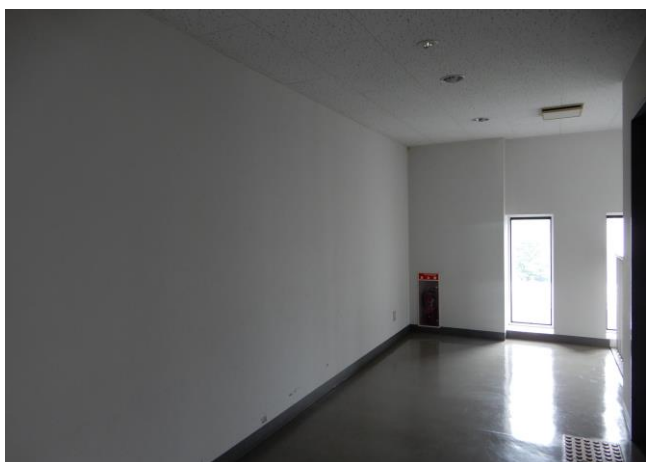
119の位置です。
3階エレベータホール廻りです。
外壁に接している室内の箇所廻りを
調査しました。
漏水跡等は見られませんでした。

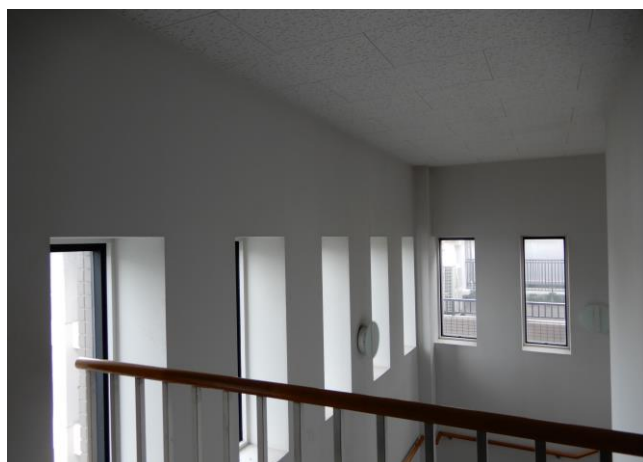
120の位置です。
3階から2階へ降りる階段廻りの様子です。
漏水跡等は確認できませんでした。

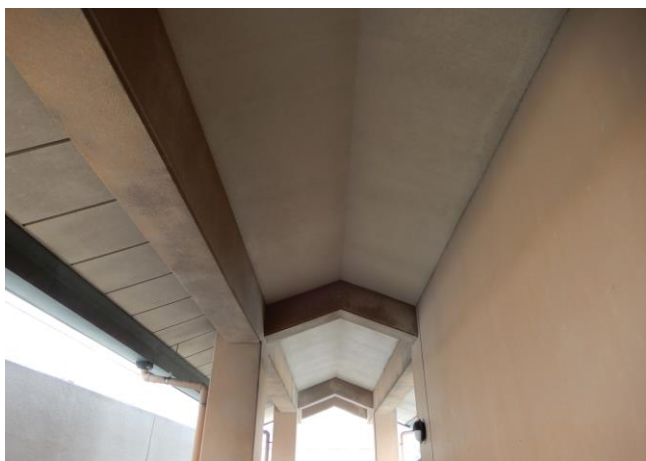
121の位置です。
3階渡廊下廻りです。
天井廻りに漏水跡は確認できませんでした。

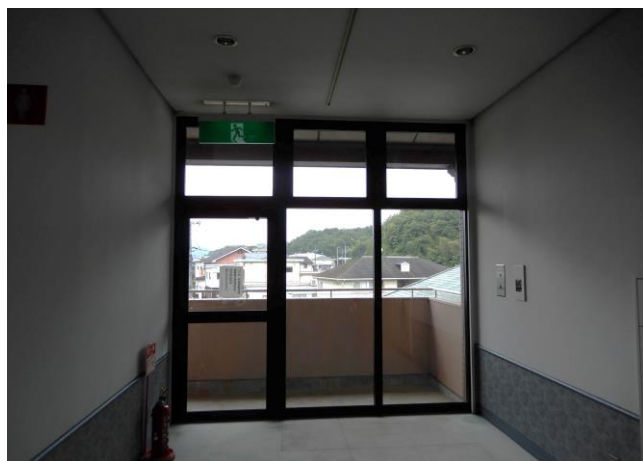
122の位置です。
2階開放廊下で入口廻りです。
漏水跡等は見られませんでした。

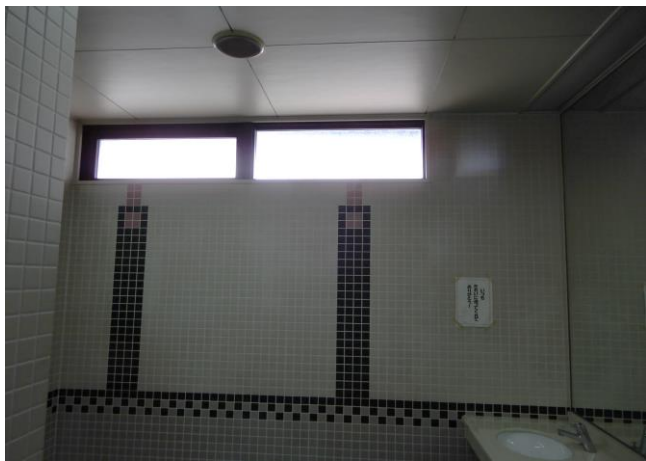
123の位置です。
2階女子トイレ東側の様子です。
漏水跡は確認できませんでした。

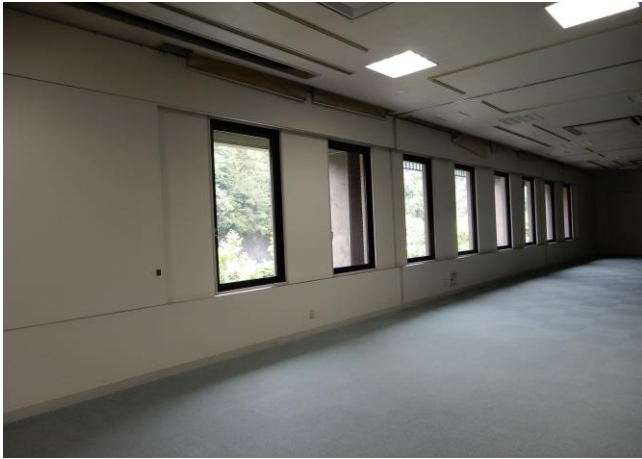
125の位置です。
2階大研修室南面の様子です。
漏水跡は確認できませんでした。

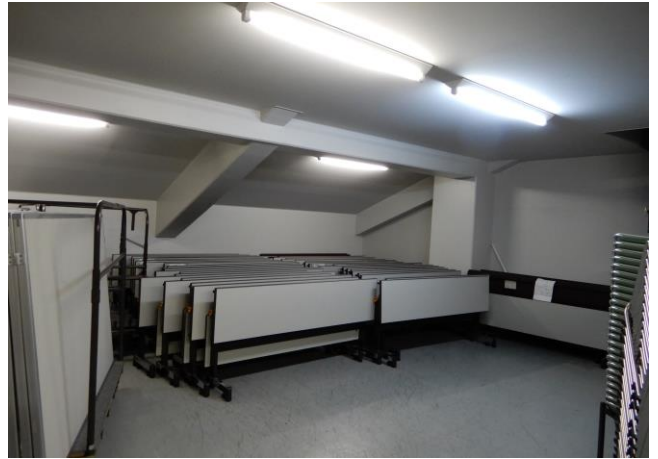
126の位置です。
2階倉庫の南西角面廻りです。
漏水跡は確認できませんでした。

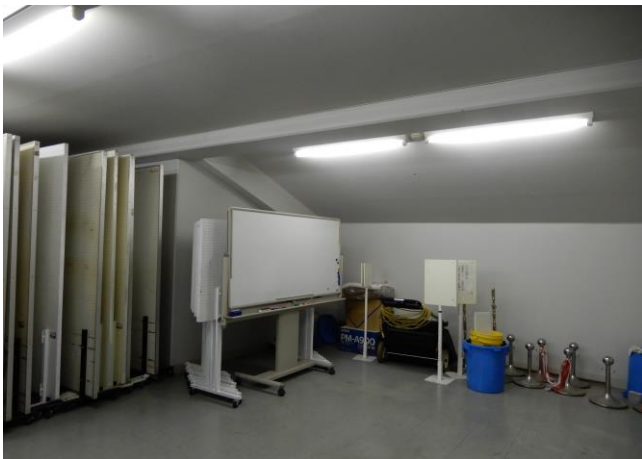
127の位置です。
2階倉庫の西北角面廻りです。
漏水跡は確認できませんでした。

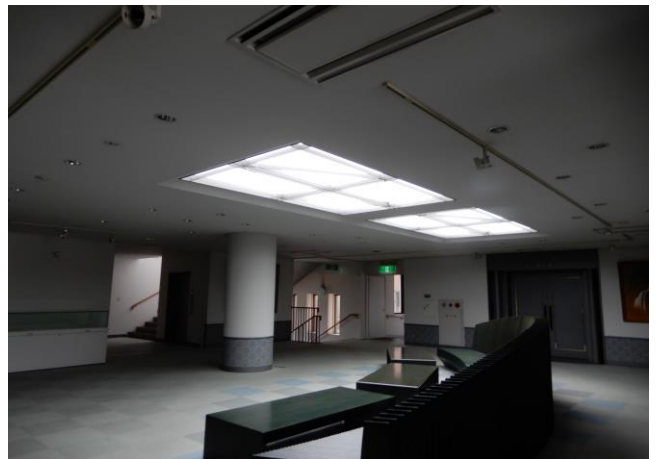
128の位置です。
2階ホール廻りです。
トップライト廻りの漏水は現在、確認
できませんでした。

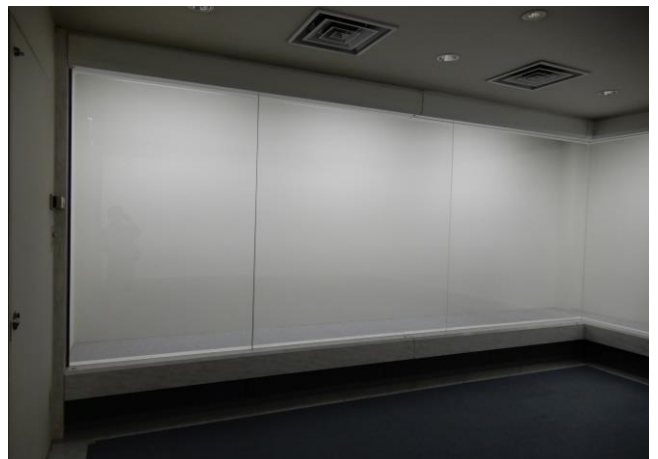
130の位置です。
2階第一展示室廻りの様子です。
渡廊下に接している壁廻りに漏水跡は
確認できませんでした。

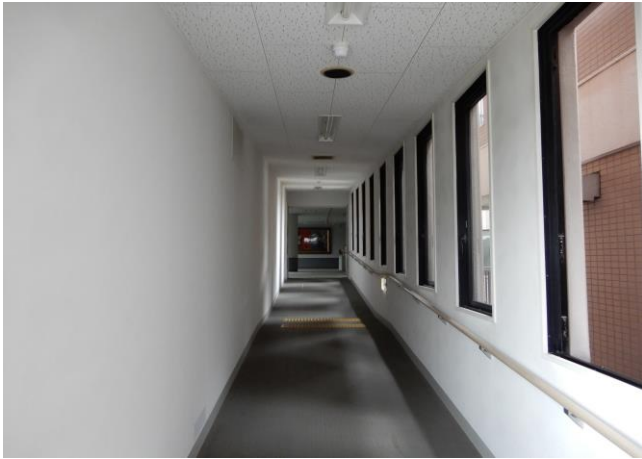
1 3 1 の位置です。
2階渡廊下廻りです。
天井廻りの漏水跡は確認できませんでした。

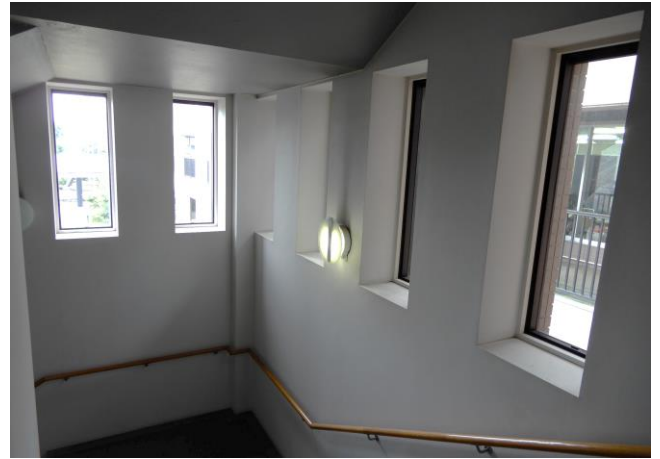
1 3 2 の位置です。
2階から1階へ降りる階段廻りです。
漏水跡等は見られませんでした。

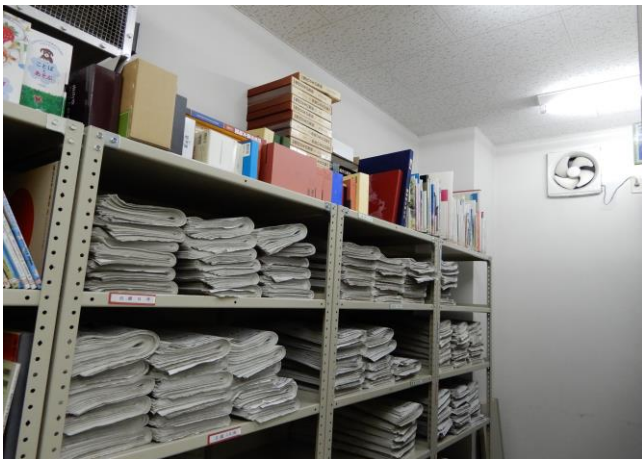
1 3 3 の位置です。
2階閉架書庫の西北角面廻りです。
漏水跡等は確認できませんでした。

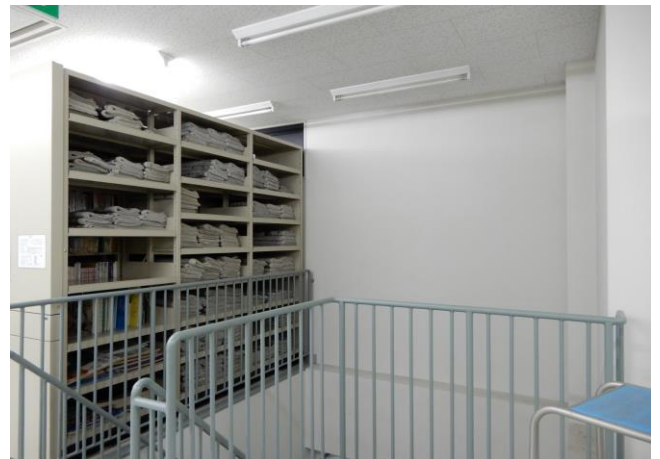
1 3 4 の位置です。
2階閉架書庫の北面廻りです。
漏水跡は見られませんでした。

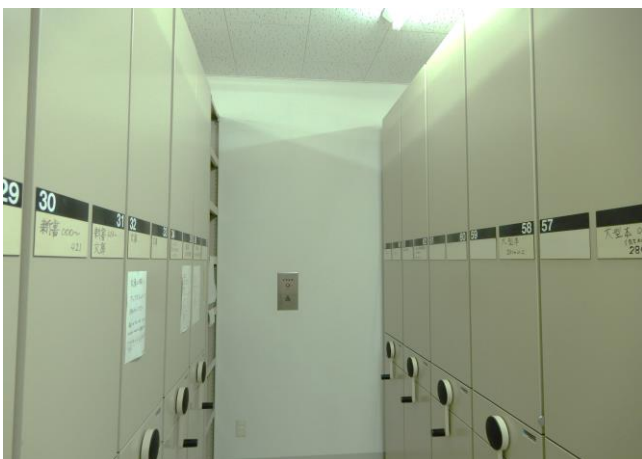
1 3 5 の位置です。
2階閉架書庫の東面廻りです。
漏水跡は見られませんでした。

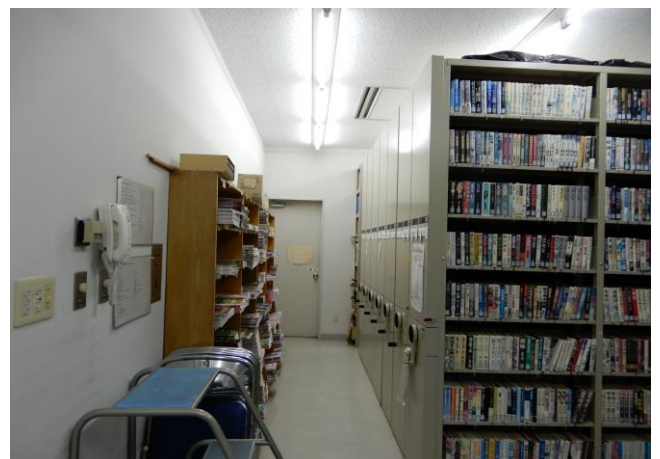
1 3 6 の位置です。
1階閉架書庫の東面廻りです。
漏水跡は見られませんでした。

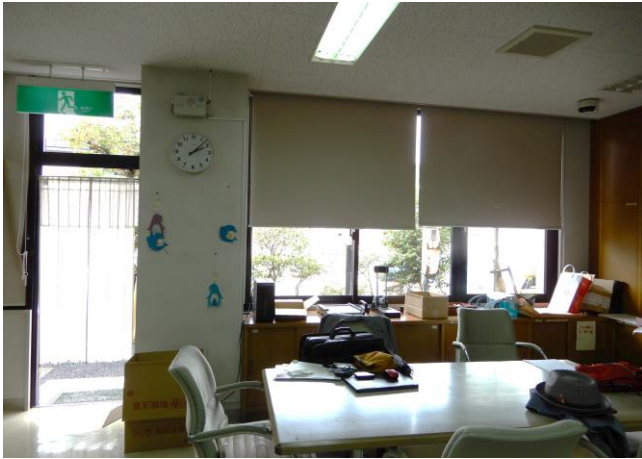
138の位置です。
1階事務所東側の様子です。
漏水等は確認できませんでした。

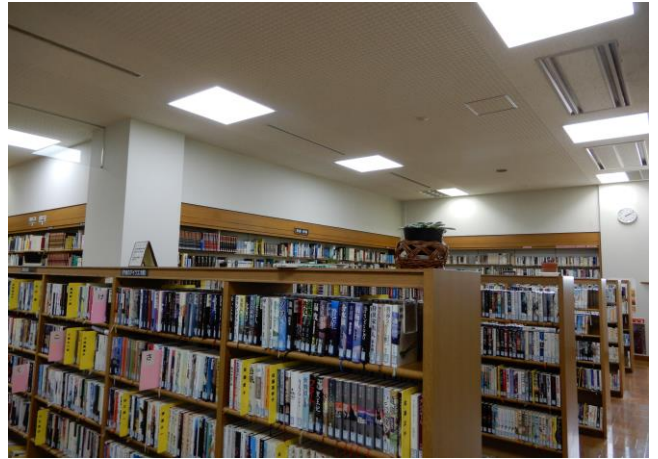
139の位置です。
1階閲覧室北側の様子です。
漏水跡等は確認できません。

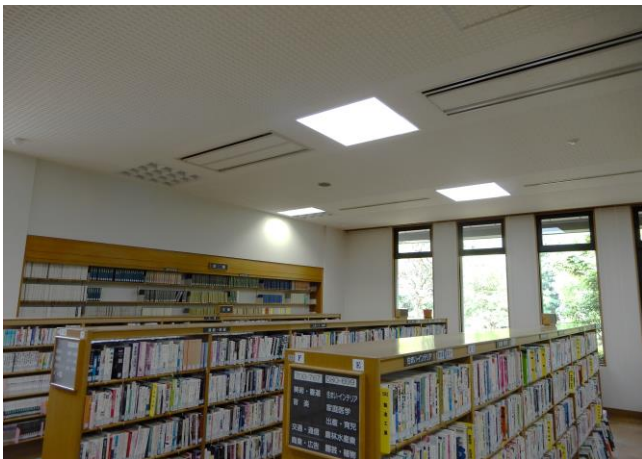
140の位置です。
1階閲覧室東南角面の様子です。
漏水跡等は確認できません。

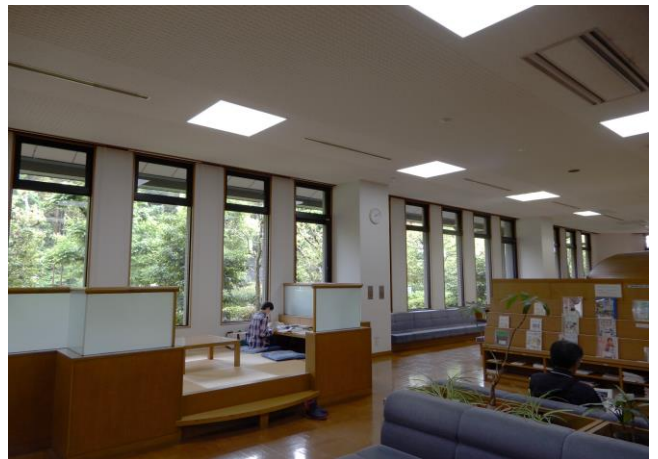
141の位置です。
1階閲覧室南側の様子です。
漏水跡等は見られませんでした。

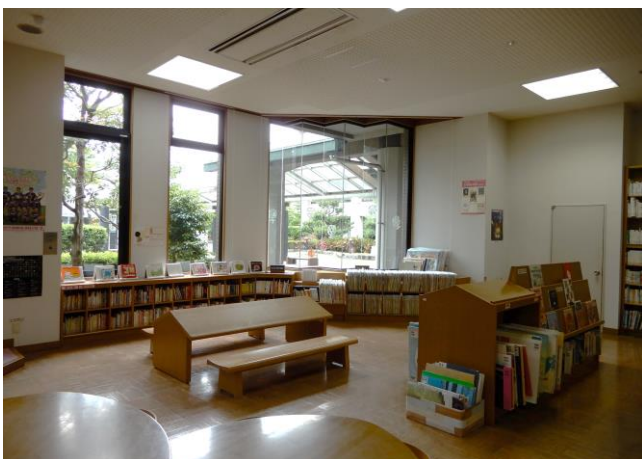
142の位置です。
1階児童コーナー西北角面廻りです。
漏水跡等は見られませんでした。

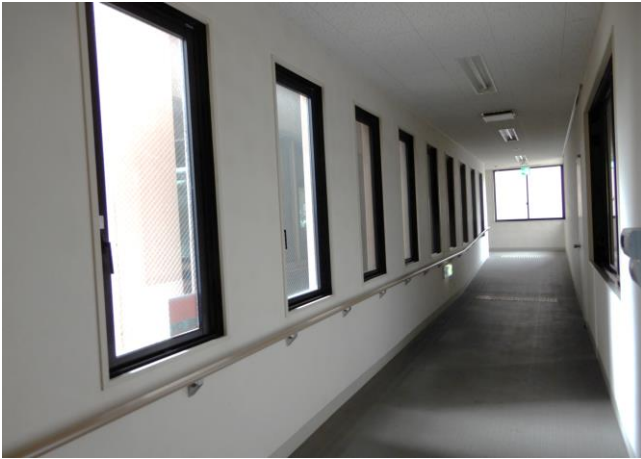
1 4 4 の位置です。
1 階渡廊下廻りの様子です。
漏水跡等は確認できませんでした。

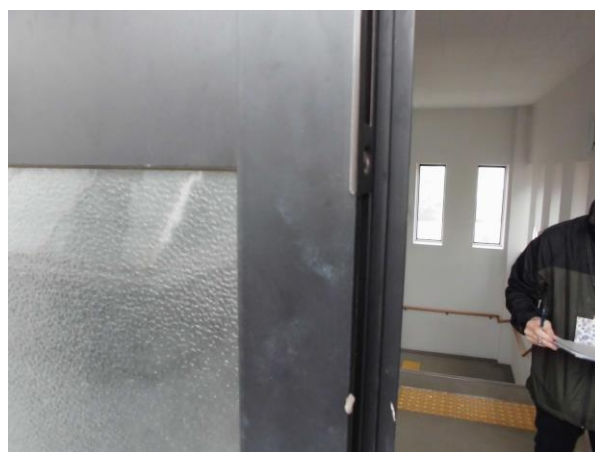
2. 3階ホール AD-3 両開き框扉
框部分が褪色していました。

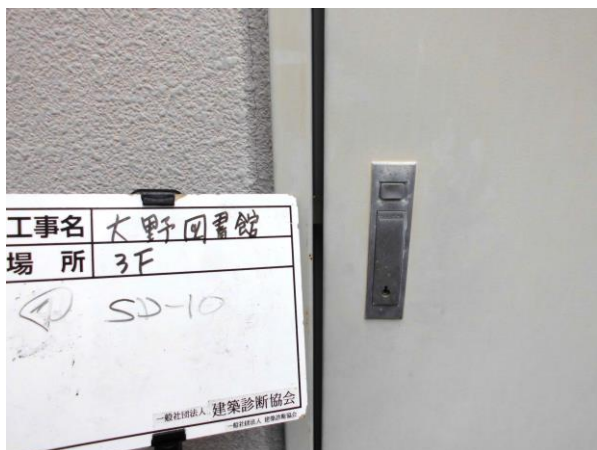
4. 3階屋上 SD-10 片開き扉
平面ハンドルが作動不良でした。

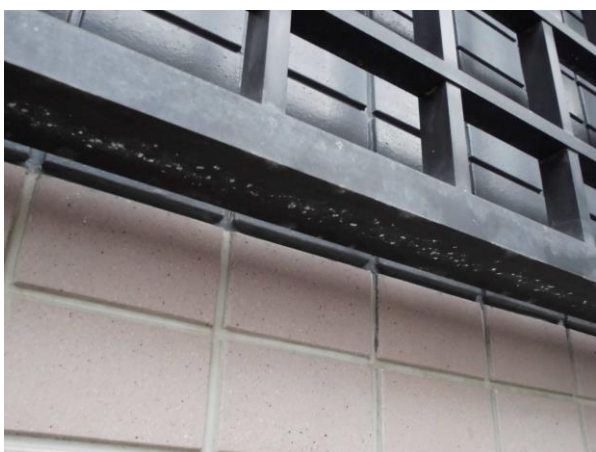
7. 3階屋上 AM-1 アルミ格子
退色と白錆が発生していました。

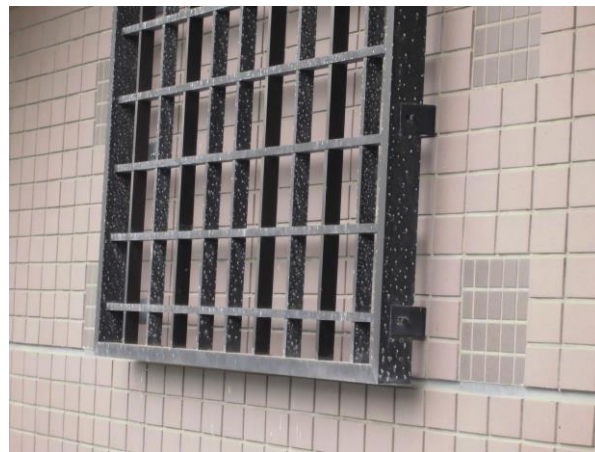
19. 3階外壁 AM-2 アルミ格子
退色と白錆が発生していました。
