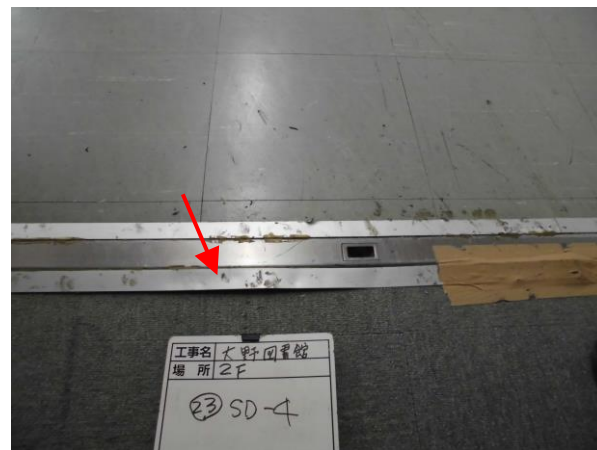
23. 2階 SD-4 両開き扉
段差解消用のアルミ平鋼が変形していました。

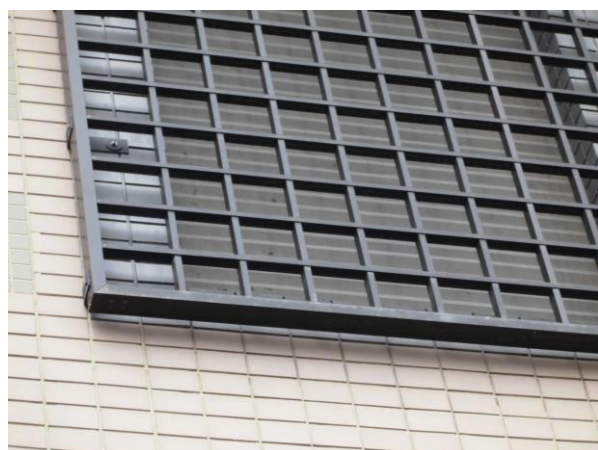
25. 2階 AM-1 アルミ格子
退色と白錆が発生していました。

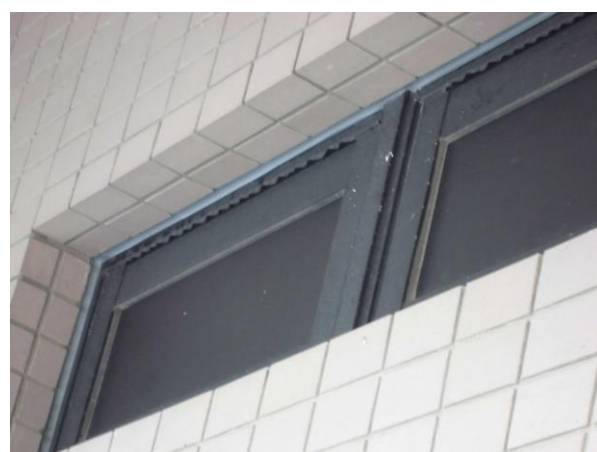
31～38. 2階 AW-16 片開き窓
ドアストッパーが壊れていました。

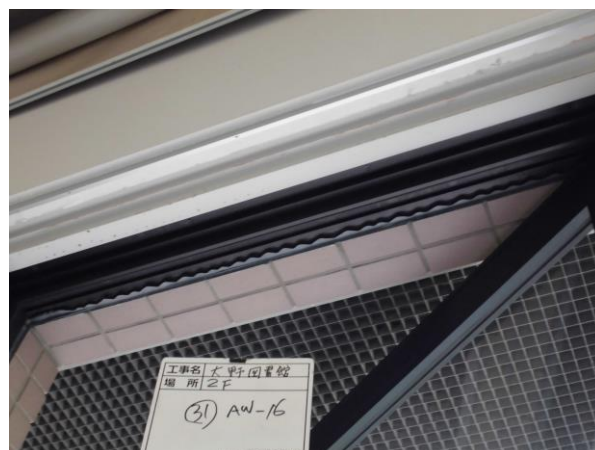
31～38. 2階 AW-16 片開き窓
退色していました。

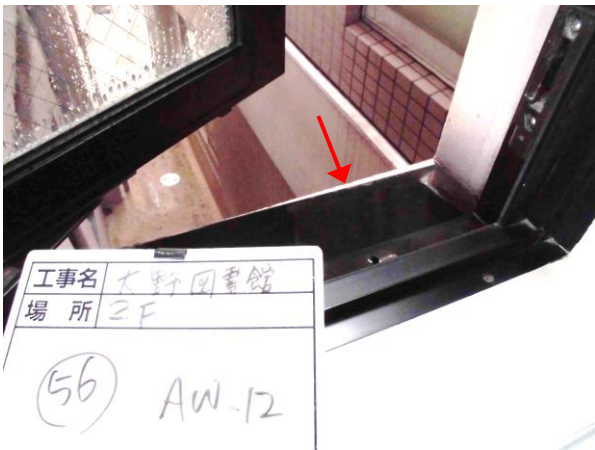
56. 2階 AW-13 片開き窓
隙間塞ぎのゴムがへたっていました。

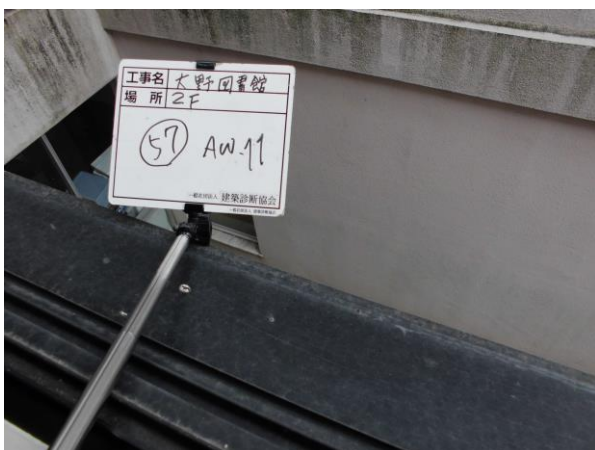
57. 2階 AW-11 引違窓
シールが劣化して亀裂が生じ、苔も生えていました。

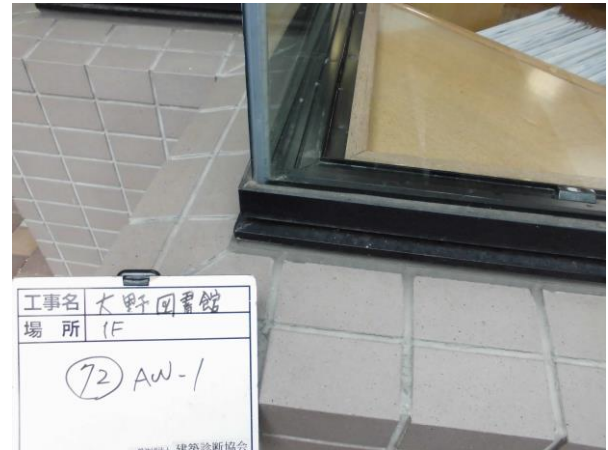
72. 1階 AW-1 FIX窓
サッシビートが変色していました。

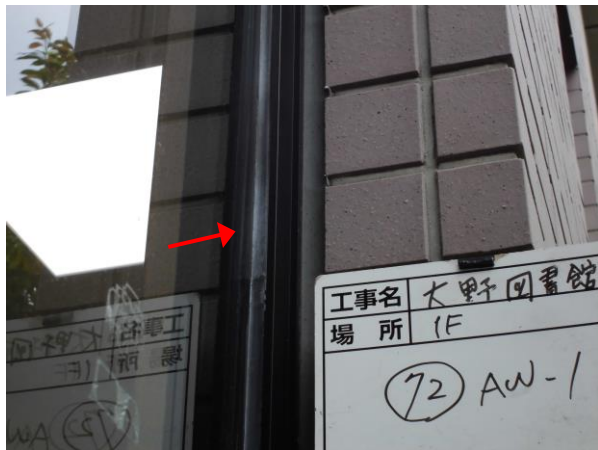
73・76～81・84～86・89～91・94～96・99～101.
1階 AW-2 FIX窓
アルミ部が褪色していました。

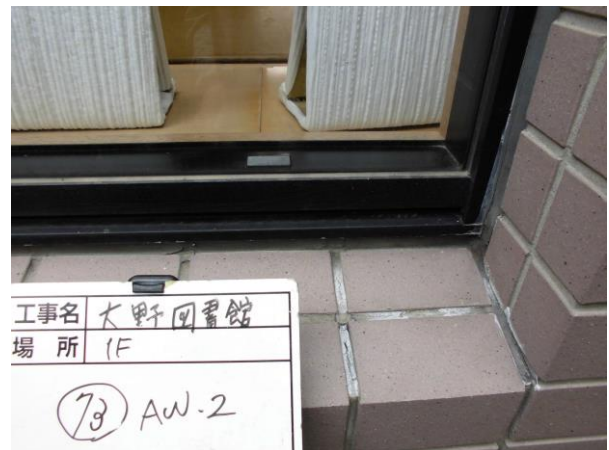
73・81. 1階 AW-2 FIX窓
シールが劣化してまして
亀裂が生じていました。

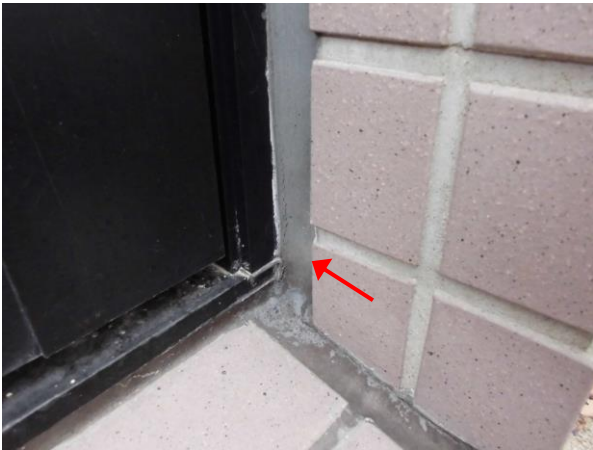
74. 1階 AW-15 片開き窓
ハンドル金物の一部が破損していました。

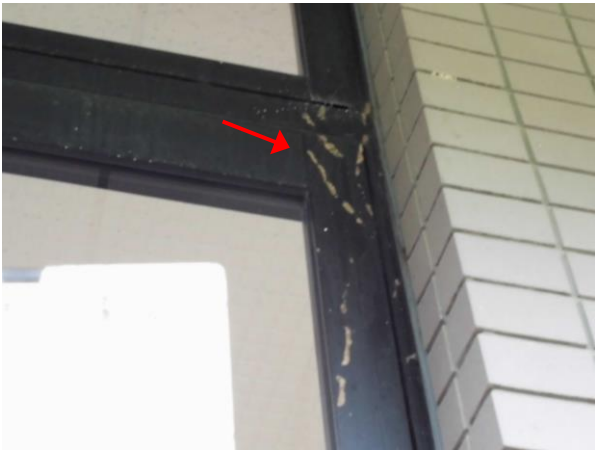
89・91・94・96・99.
1階 AW-2 FIX窓
ツタが除去されずにサッシ枠に
残っていました。

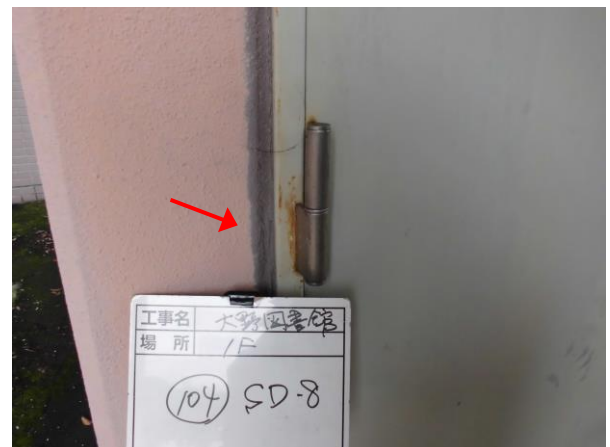
104. 1階 SD-8 片開き扉
チョーキングが発生していました。

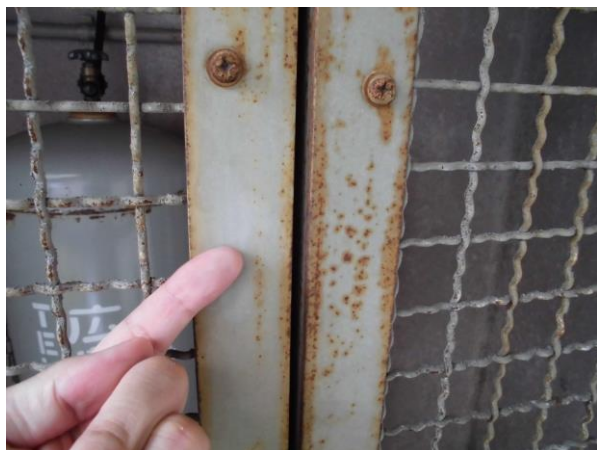
106. 1階 SUD-3 片開き扉
ラッチ部分が故障していました。

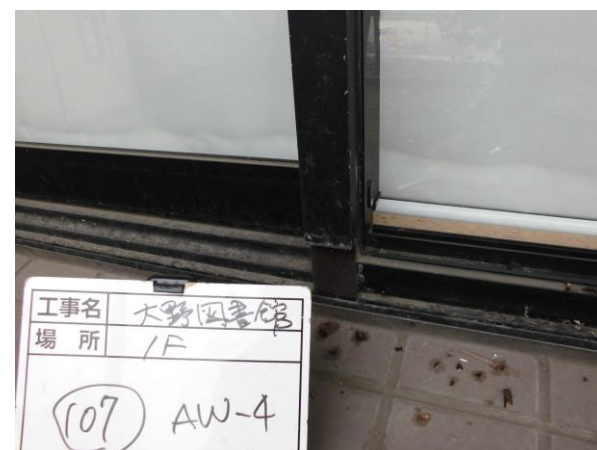
107. 1階 AW-4 福祉コーナー 引違窓
褪色、白錆の発生、シールの劣化して
亀裂が生じていました。

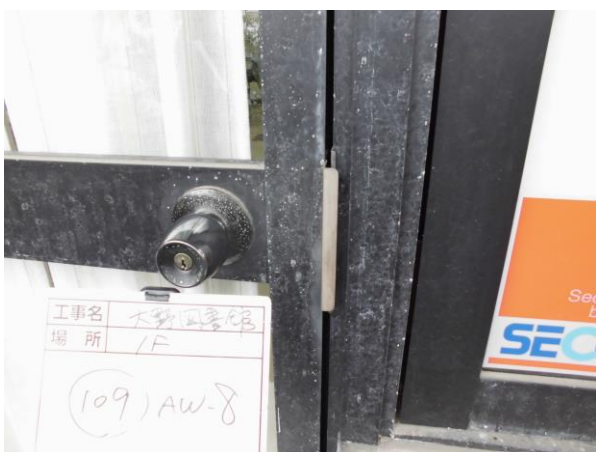
109. 1階 AW-8 作業室 片開き扉+引違い窓
褪色、白錆の発生がありました。

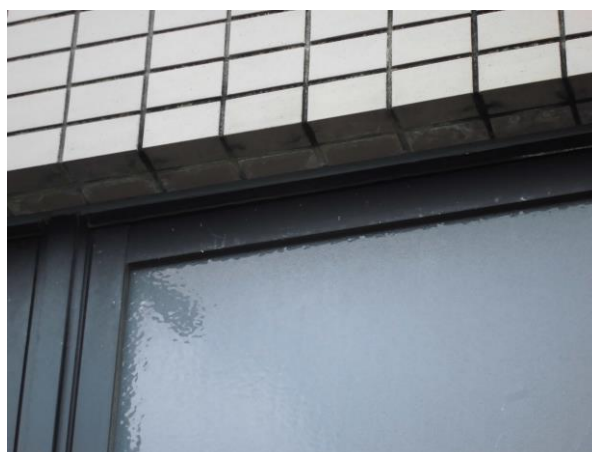
110. 1階 車庫 AW-19 FIX+外倒し窓
白錆と褪色がありました。
